1.0. KARTA IDENTYFIKACYJNA ZABYTKU I DOKUMENTACJI

RODZAJ; OLTARZ główny

MIEJSCE PRZECHOWYWANIA; prezbiterium kościoła p.w. św. Marcina z Tours, Radzanów 82, 26-807 Radzanów.

Dokumentacja Konserwatorskich Prac Badawczych i Program Prac Konserwatorskich ołtarza
głównego z kościoła p.w. św. Marcina w Radzanowie.

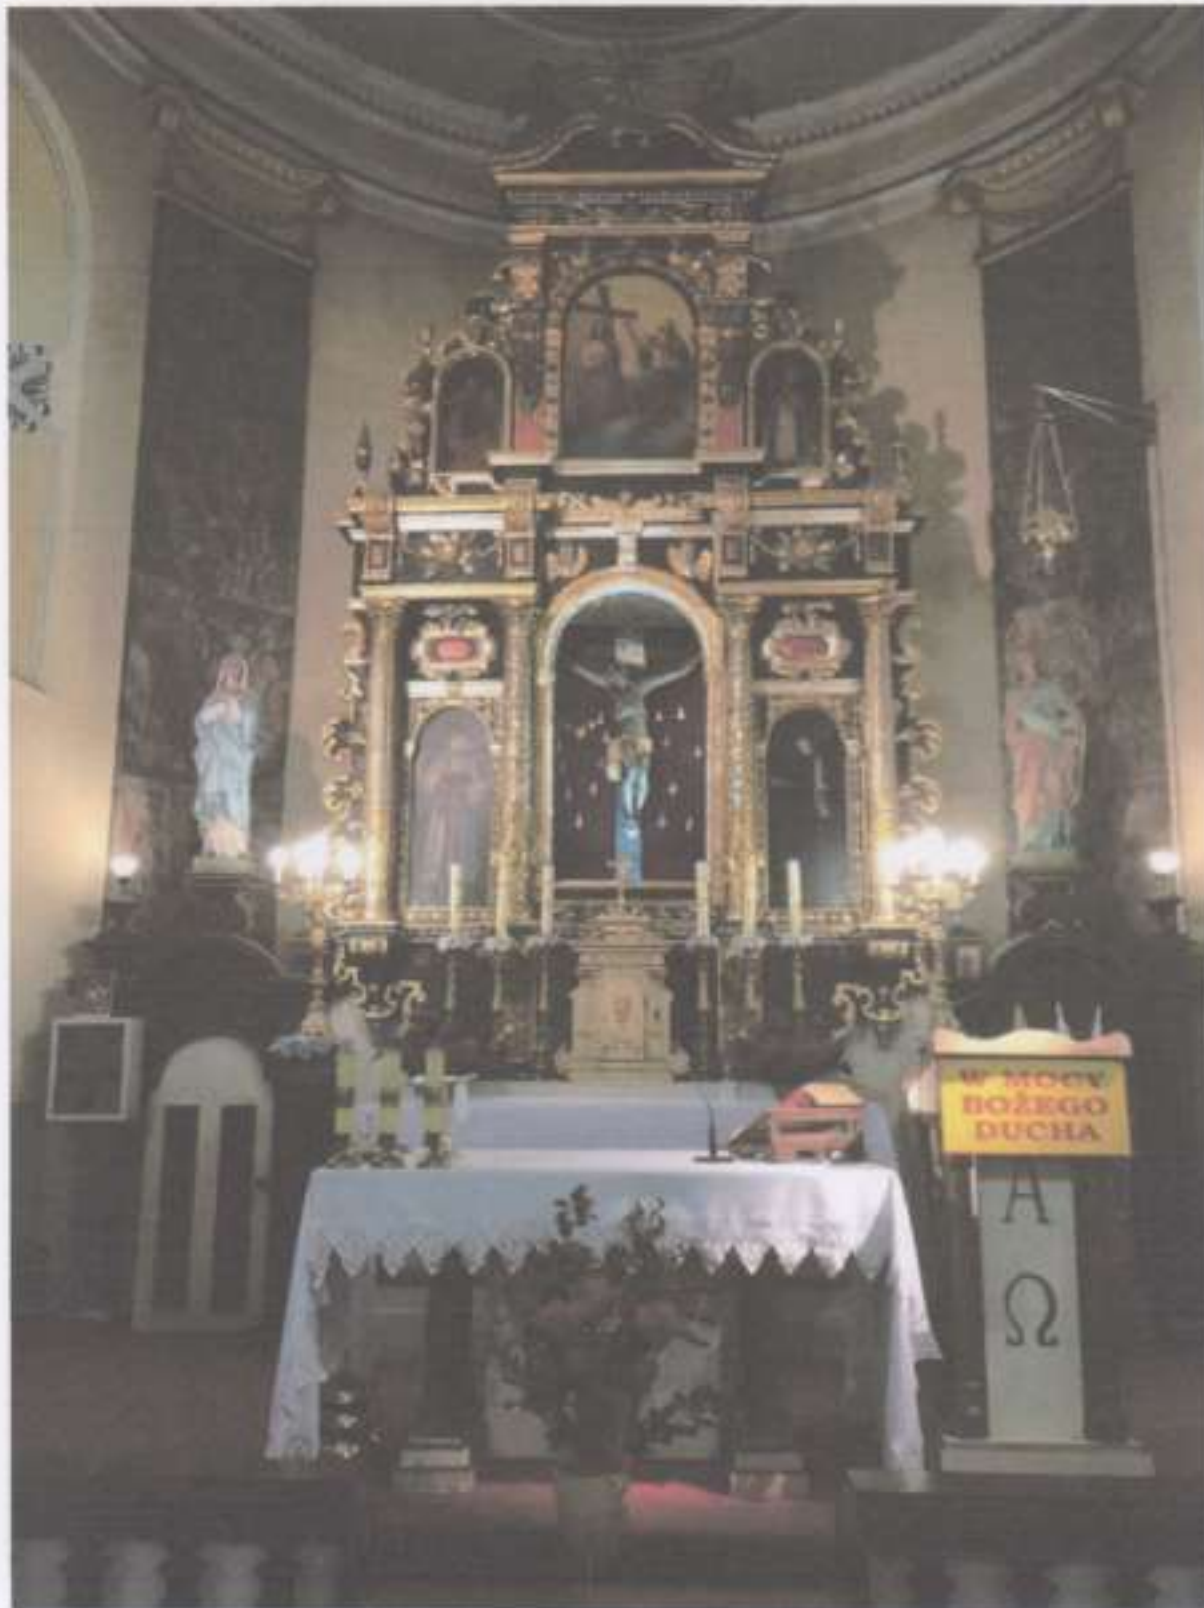
1. Ołtarz główny. Widok ogólny.

Generalnie ołtarz robi wrażenie obiektu dobrze zachowanego, w sensie technicznym. Brak jest widocznych śladów zniszczeń i uszkodzeń mechanicznych. Rzeźby i ornamenty są (poza drobnymi ubytkami) kompletne. Obrazy czytelne. Jednak w sensie estetycznym ołtarz nie robi dobrego wrażenia; rzucają się w oczy zwłaszcza nieudolne punktowania polichromii i rekonstrukcje złoceń wykonane szlagmetalem w 1987 r.

Ołtarz wykonany z drewna sosnowego i lipowego znajduje się w stosunkowo dobrym stanie technicznym. Występują charakterystyczne dla tego typu obiektów uszkodzenia powstałe na skutek osłabienia połączeń stolarskich (mikrobiologiczny rozkład kleju stolarskiego), wieloletniej działalności owadów, oraz uszkodzeń mechanicznych. Wymaga to wykonania typowych, dla skali tego obiektu, prac snycersko - konserwatorskich, wzmacniających i stabilizujących konstrukcję. Osobnym problemem jest skuteczne wykonanie prac dezynfekcyjnych mających na celu zniszczenie owadów żerujących na drewnianych elementach ołtarza. Stwierdzono, że drewno zostało zaatakowane przez kołatka (Anobium punctatum). Widoczne są ślady bieżącej aktywności owadów. Elementy drewniane zostały w wielu miejscach uzupełnione, wykonano nową ciesielską konstrukcję nośną ołtarza, jak świadczy wyryta data, w 1987 r. Widoczne ślady napraw świadczą o dużym kunszcie rzemieślniczym stolarza-konserwatora.

- Prace stolarsko – snycerskie będą polegały na wzmocnienie i uzupełnieniu konstrukcji, wstawianiu tzw. fleków w miejscach pęknięć konstrukcji, sklejeniu na nowo osłabionych połączeń stolarskich. Uzupełnienie snycerki;

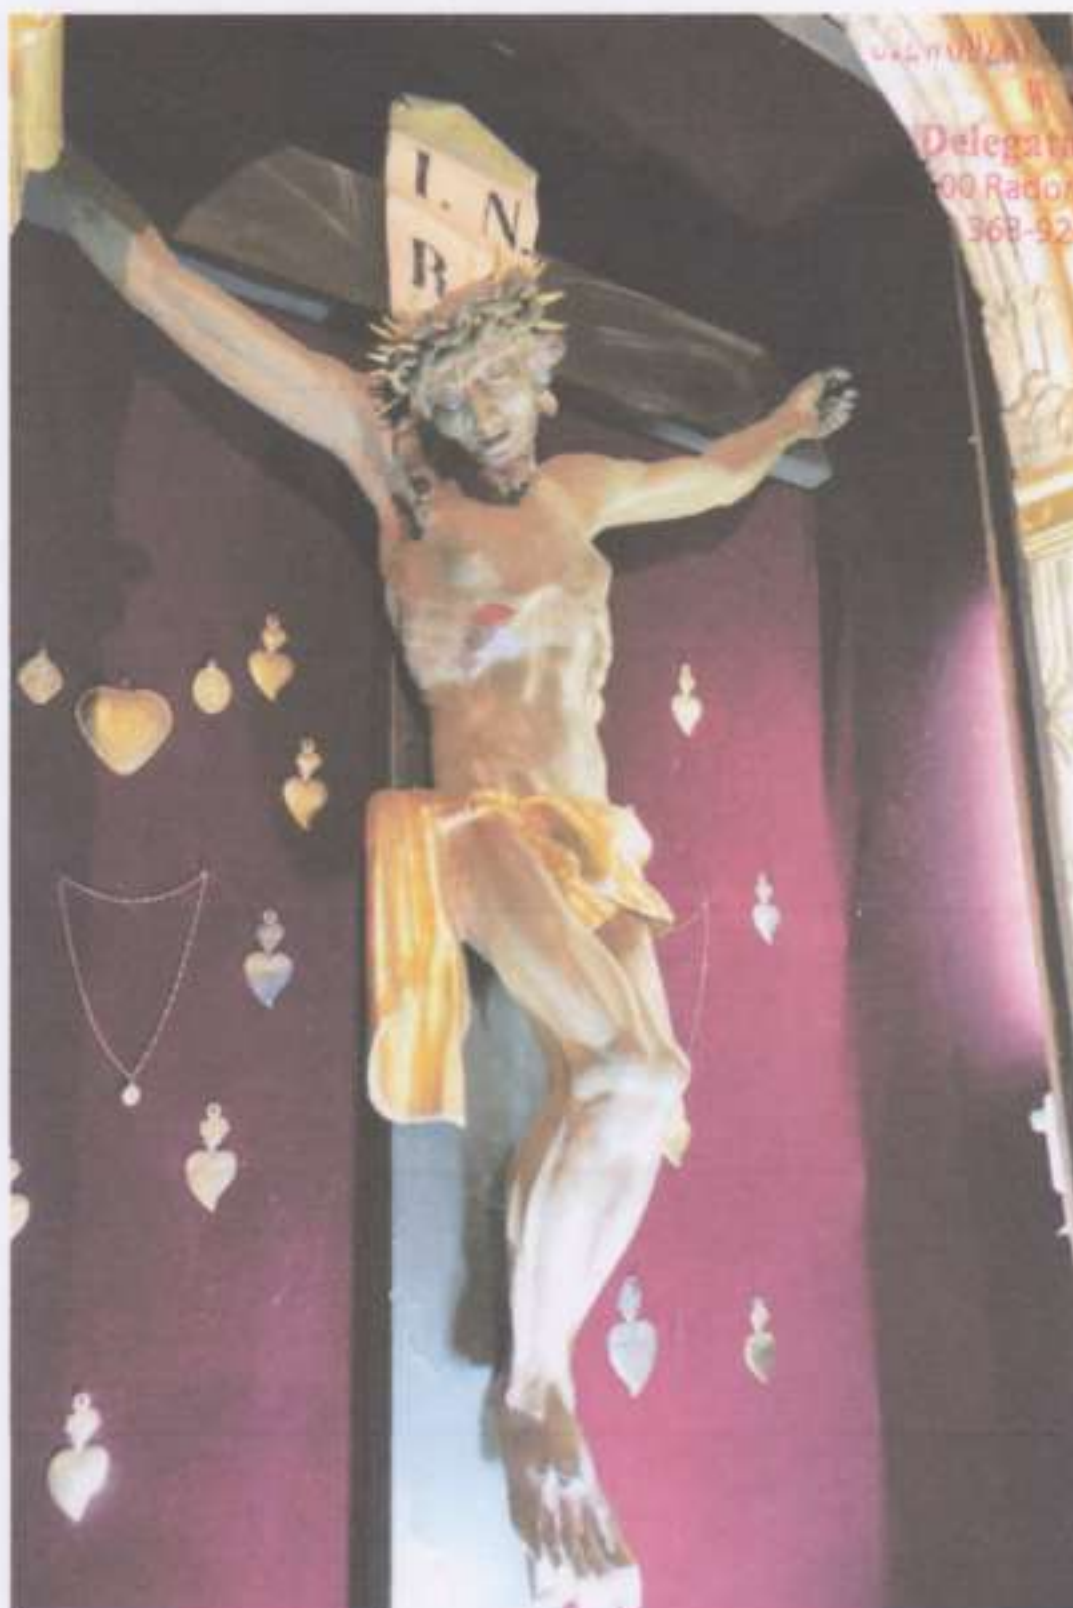
3. Krucyfiks

W centralnej części ołtarza, w niszy pomiędzy środkowymi kolumnami znajduje się rzeźba Chrystusa Ukrzyżowanego pochodząca zapewne, tak jak i cały ołtarz z połowy XVII w. Rzeźba jest w dość dobrym stanie technicznym. Podczas ostatniej konserwacji usunięto z jej powierzchni przemalowania, uzupełniono ubytki i warstwę malarską. Jest dość silnie zabrudzona, jej faktyczny stan można będzie ocenić dopiero po usunięciu zabrudzeń.

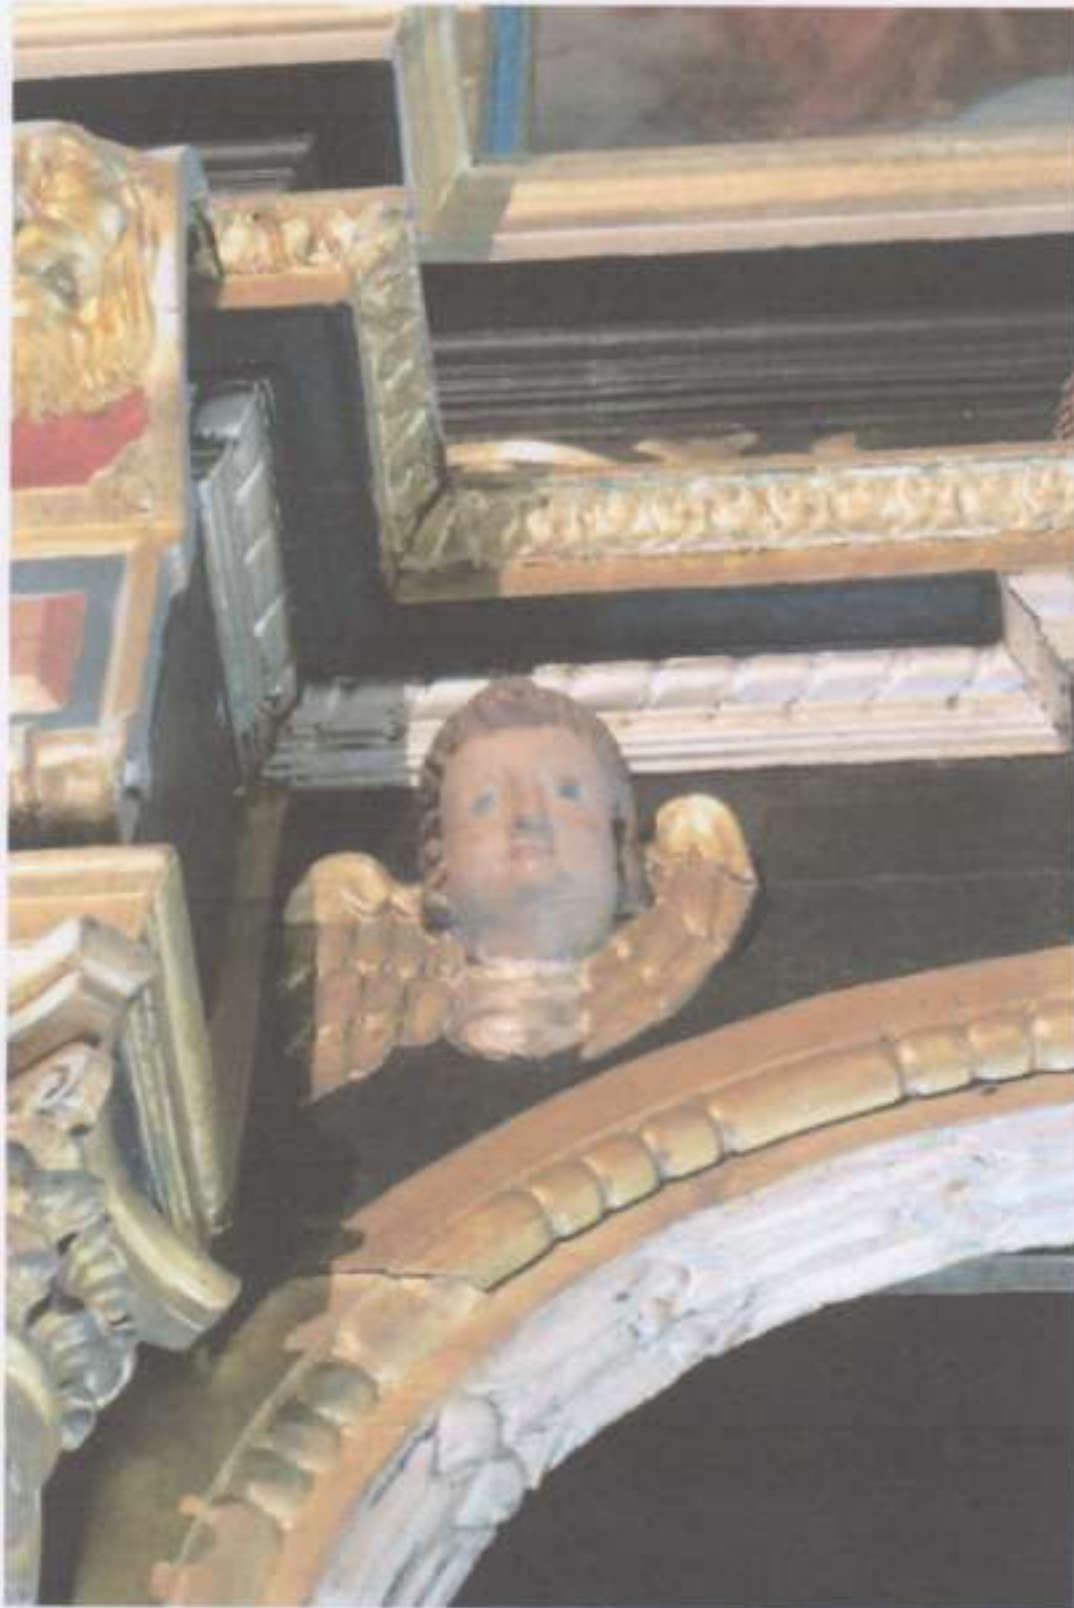
10. Putto z prawej strony niszy centralnej. Widoczne pęknięcia ramy
głównej.

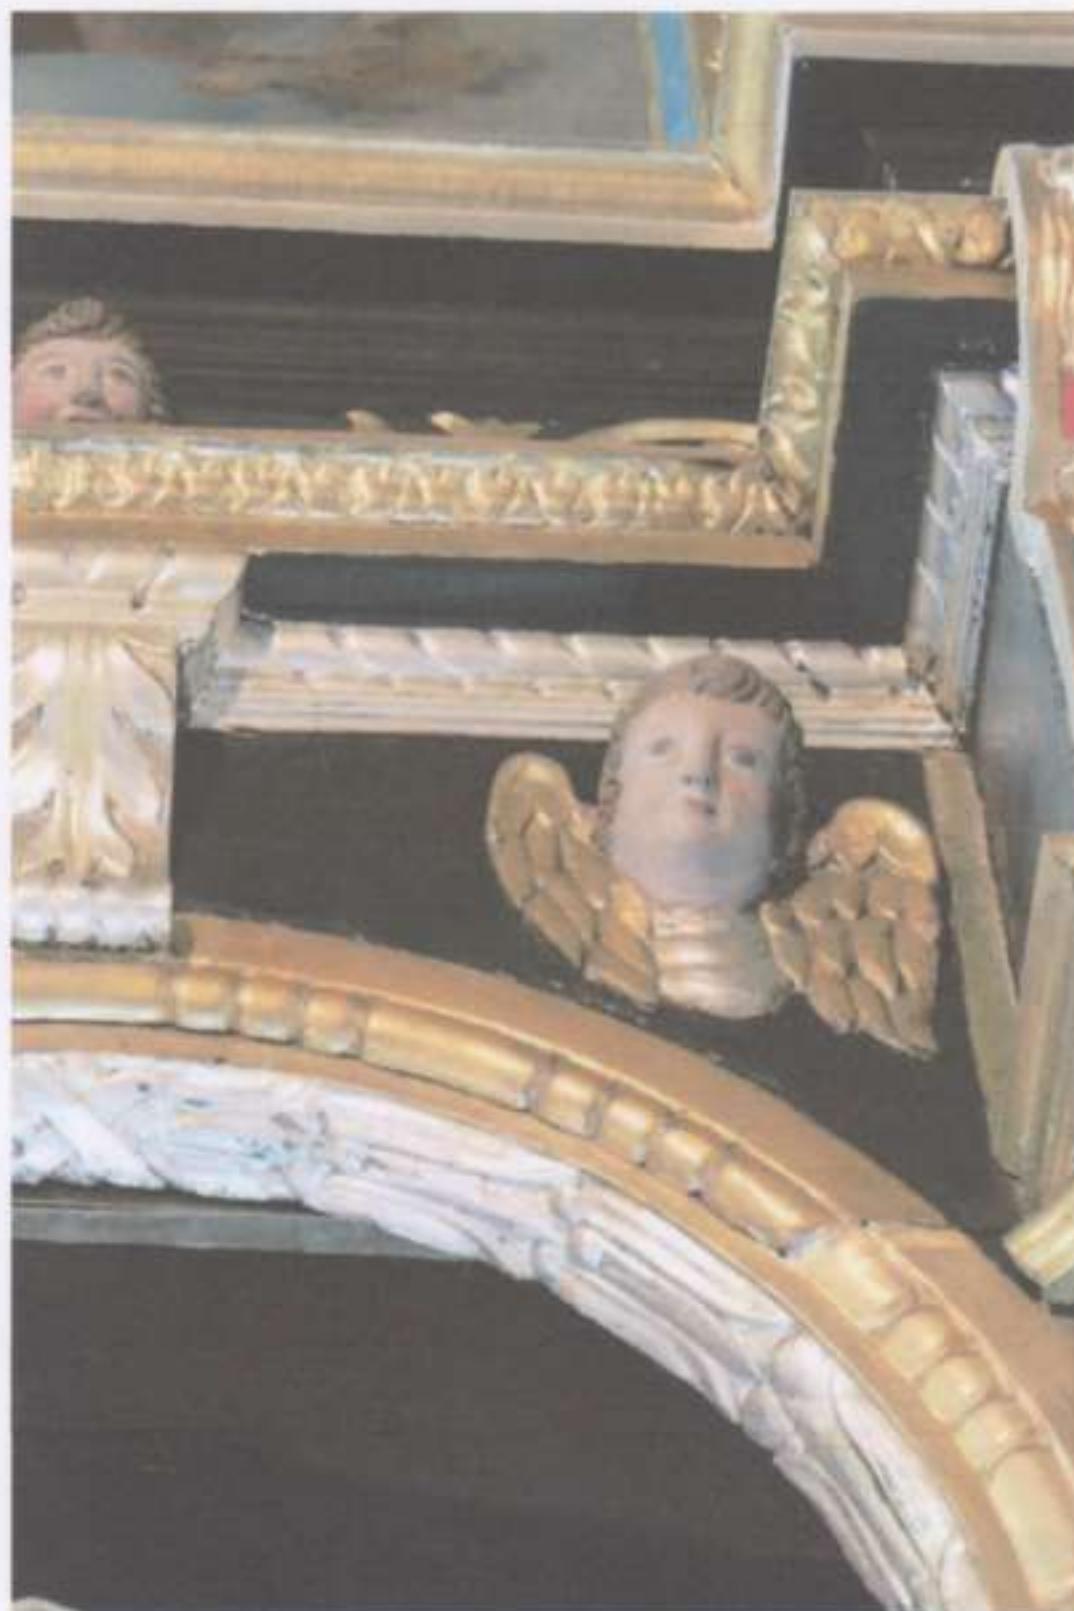
11. Putto z prawej strony niszy centralnej. Widoczne pęknięcia ramy głównej.

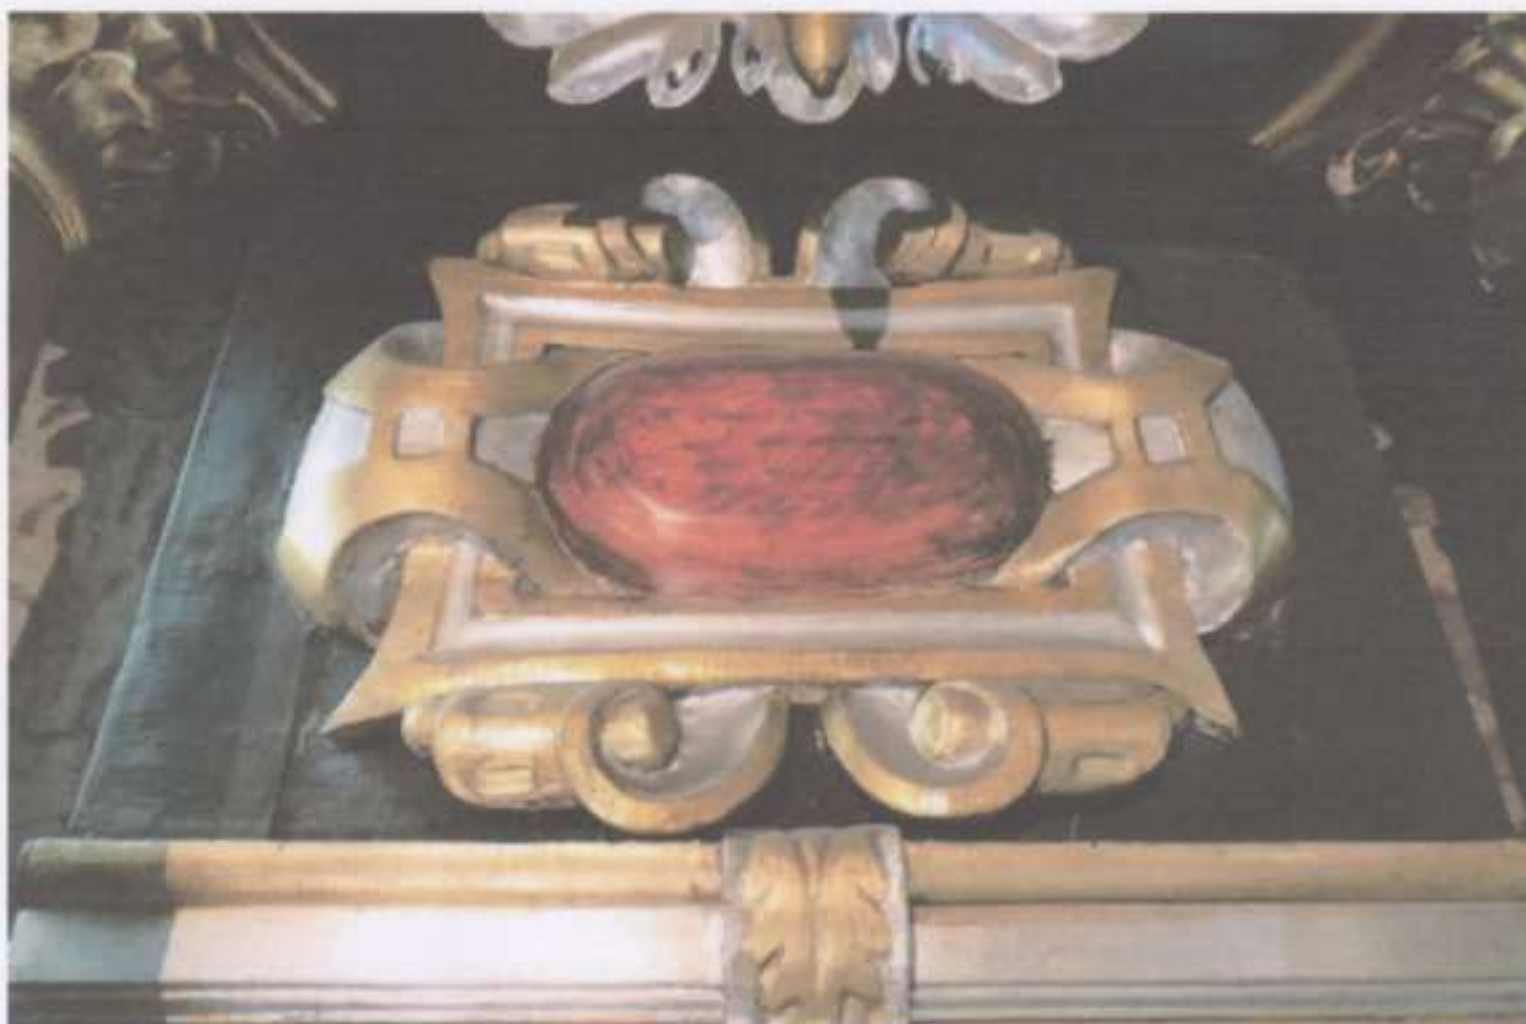
12. Kartusz. Lewa strona nastawy. Widoczna rekonstrukcja laków.

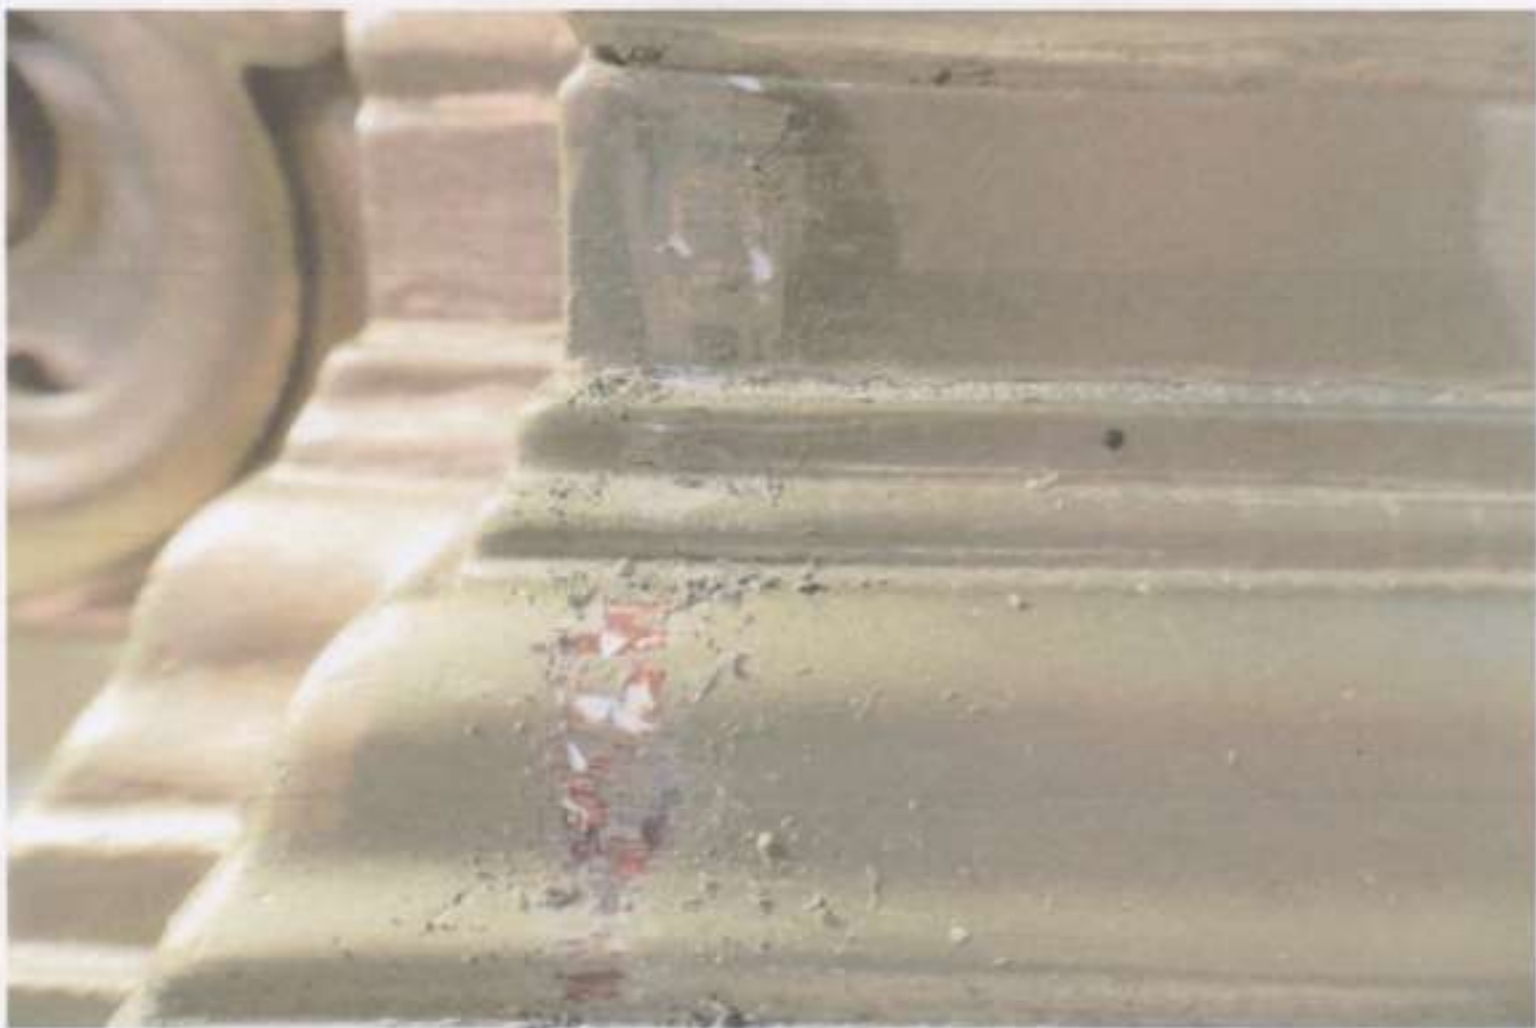
15. Odkrywka na tabernakulum. Widoczna wierzchnia warstwa złotołu i czerwony i żółty pulment.

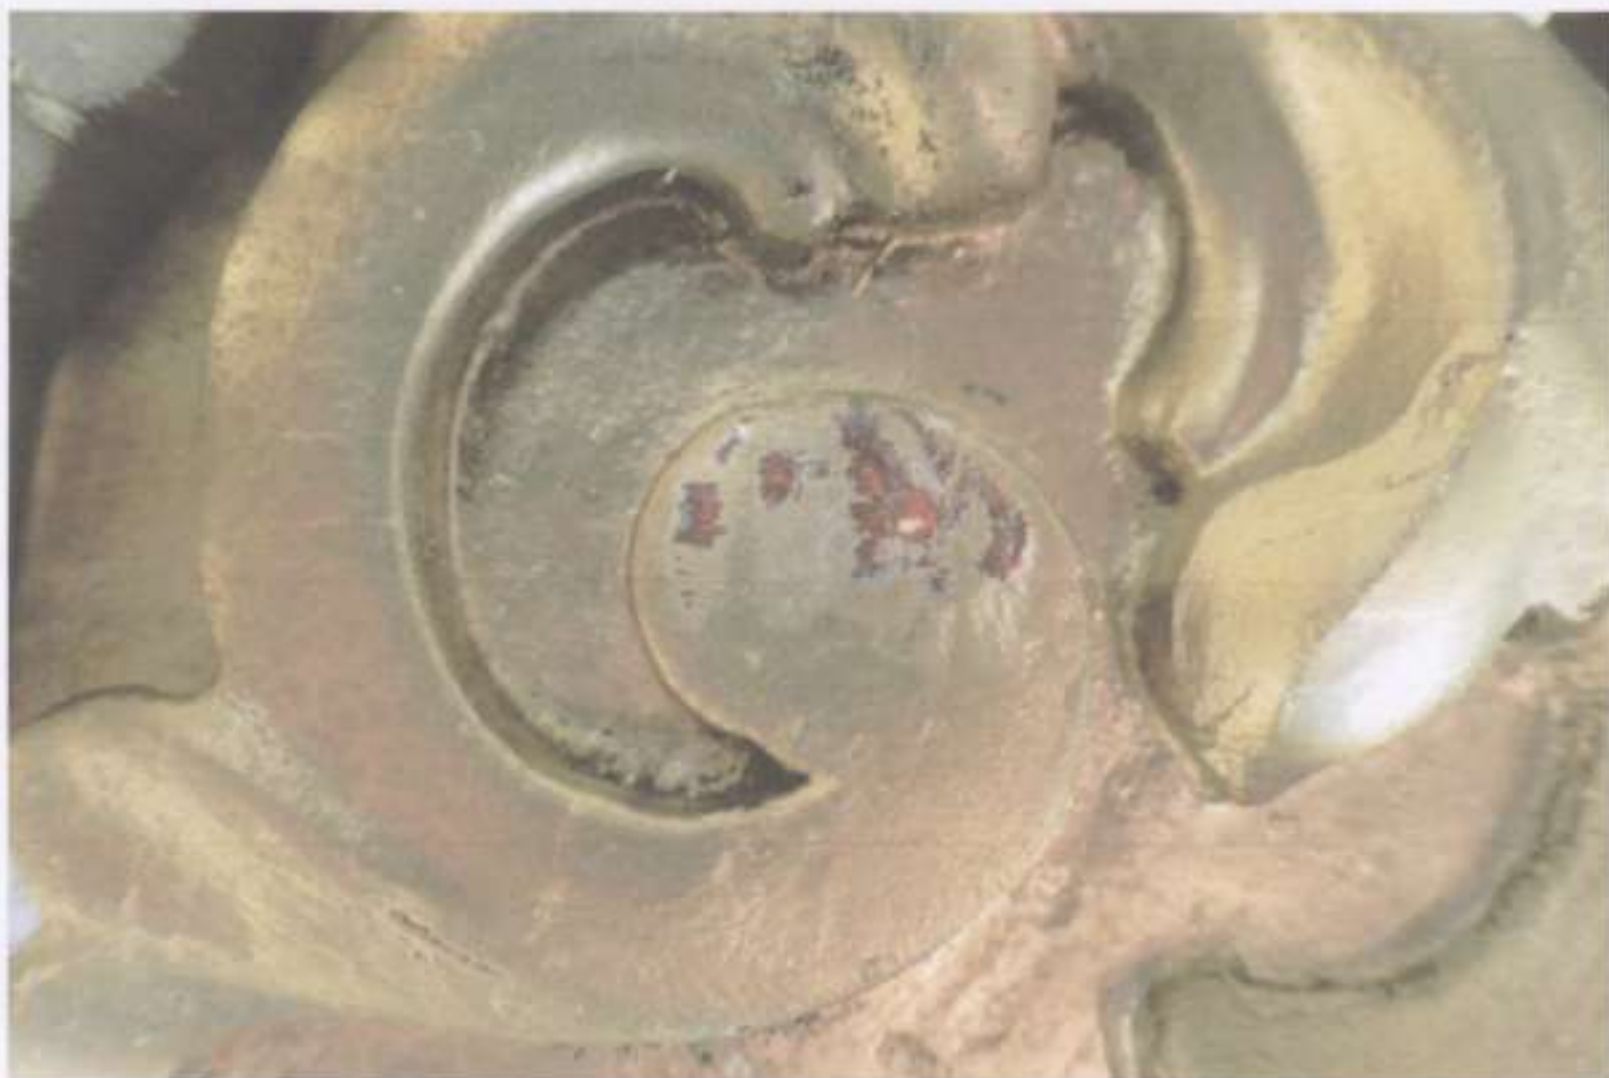
16. Odkrywka na tabernakulum. Widoczna wierzchnia warstwa złotolu i czerwony pulment.

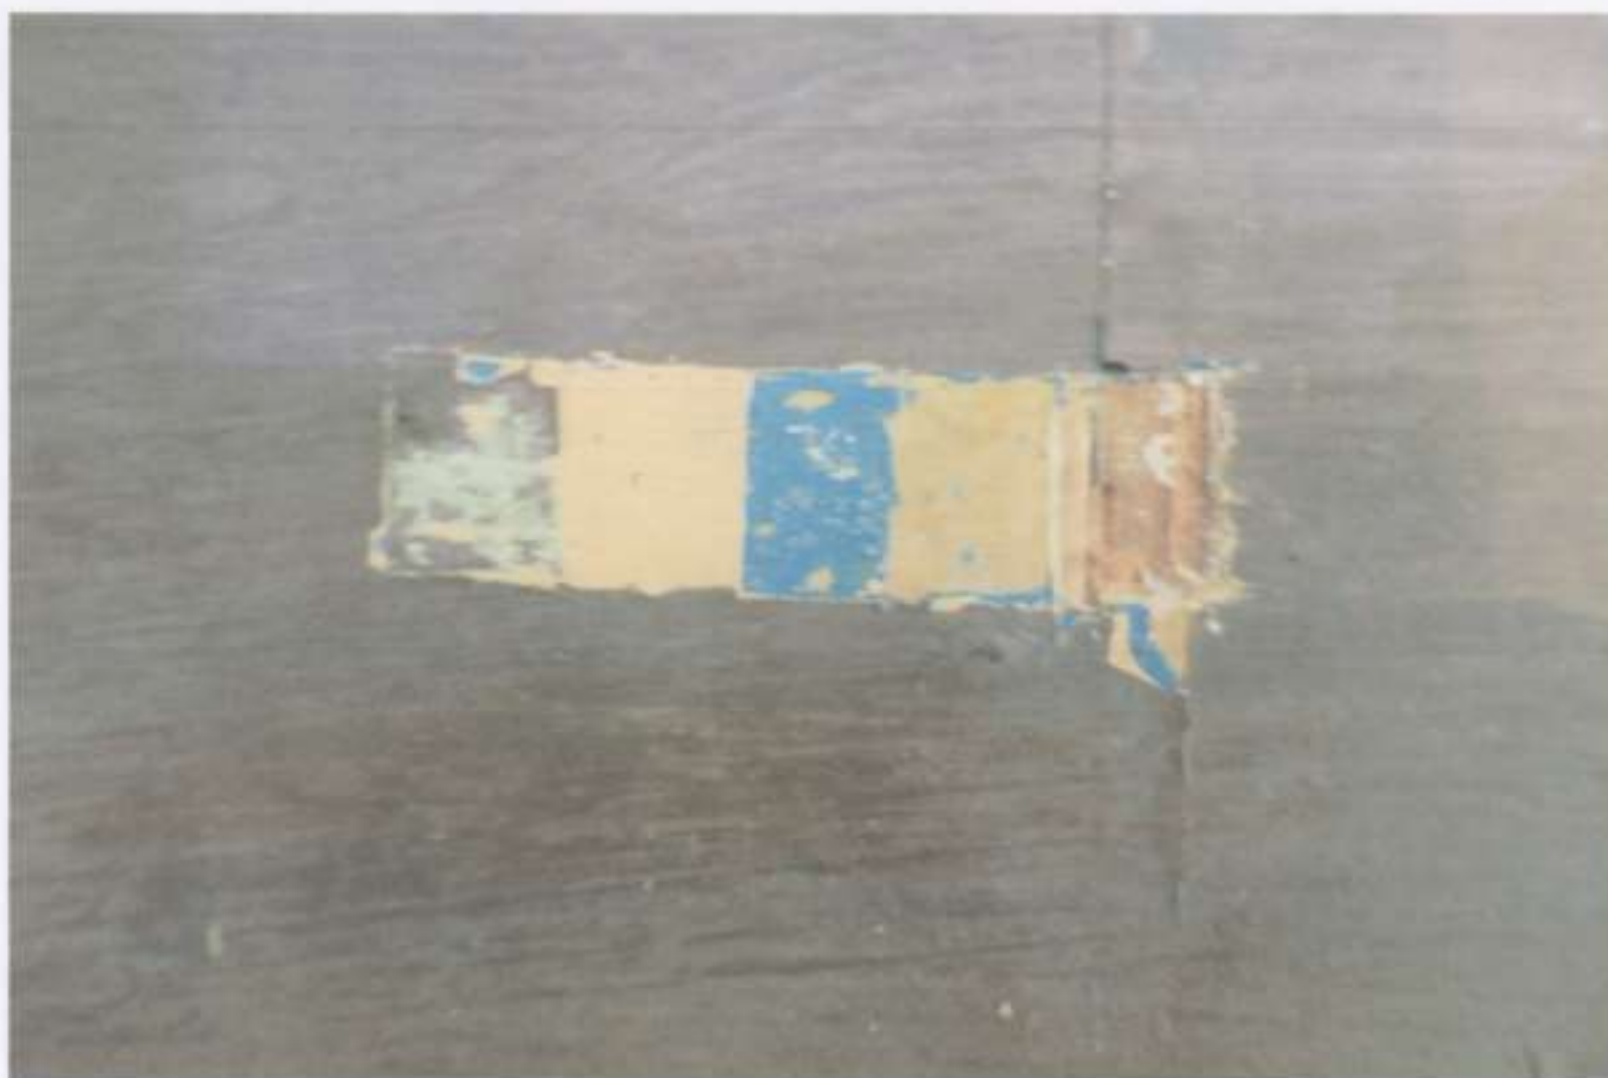
18. Odkrywka stratygraficzna na bramce obejścia. Strona prawa.

- Drewno sosnowe
- Warstwa gruntująca, olejna, kremowa
- Warstwa barwna, olejna, ugrowa
- Warstwa barwna, olejna, błękitna
- Warstwa barwna, olejna, kremowo-ugrowa
- Warstwa barwna, olejna, seledynowa
- Warstwa barwna, olejna, brązowa, współczesna

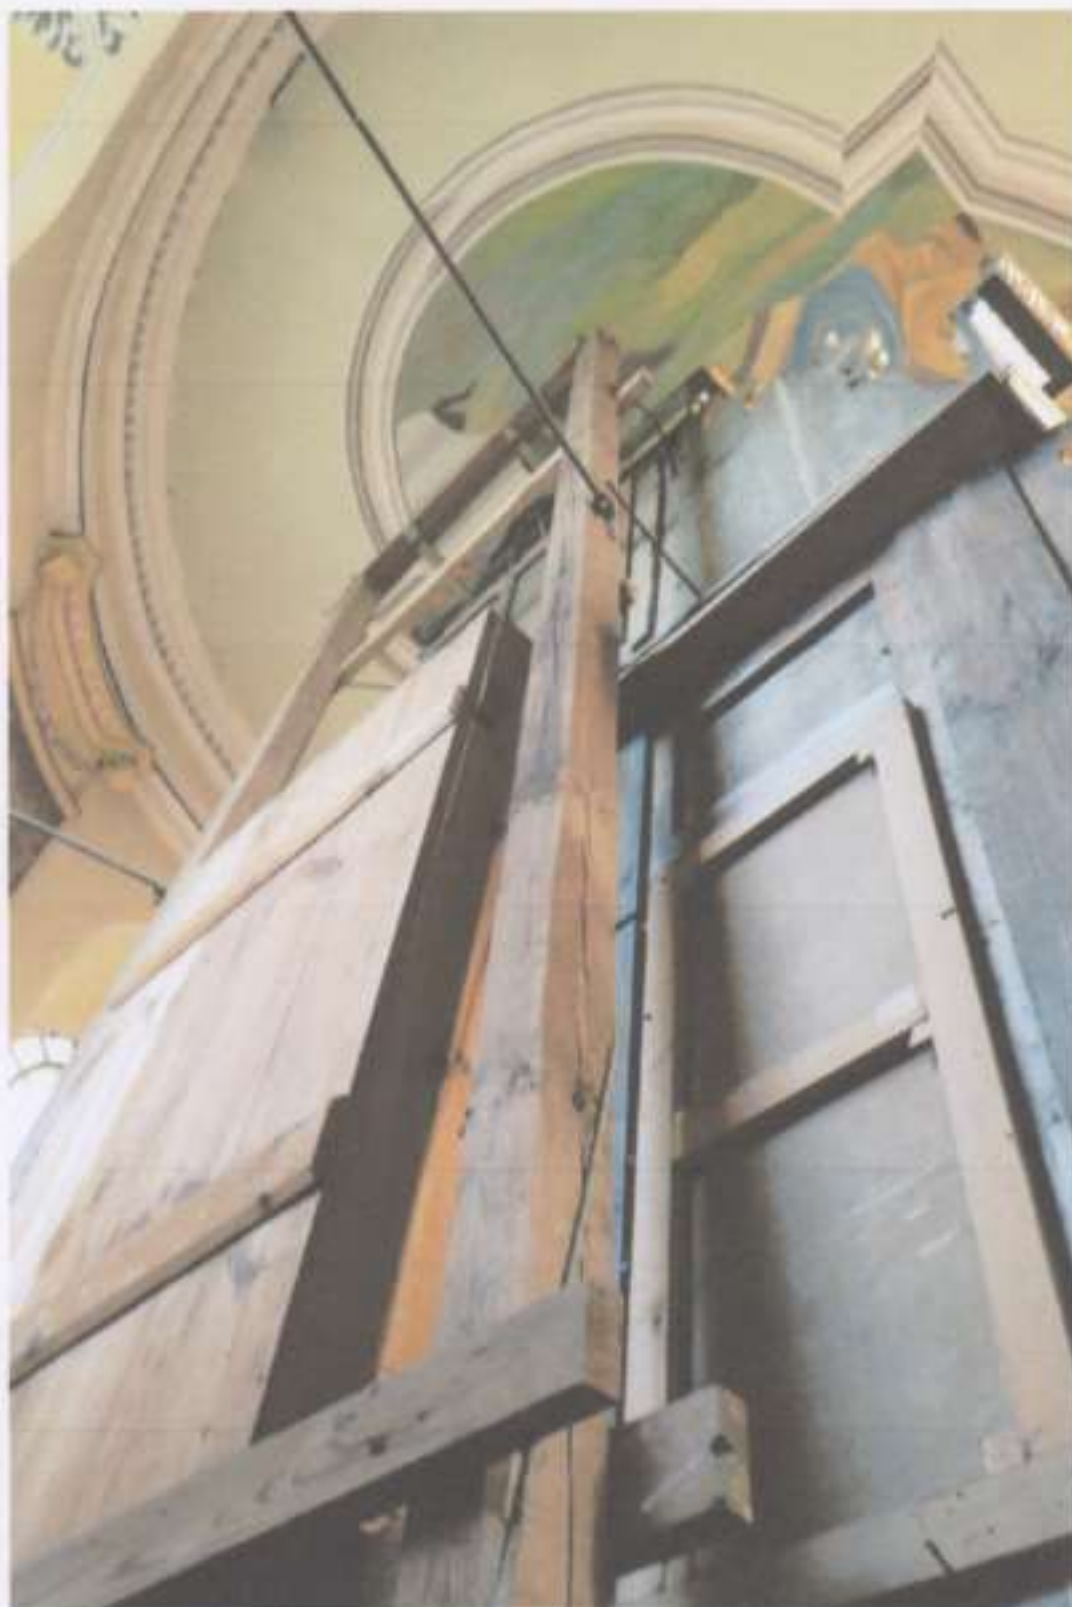
Wykonano liczne naprawy stolarsko-snycerskie, wymieniono konstrukcję nośną ołtarza, poddano pełnej konserwacji wszystkie obrazy ołtarzowe. Prace restauratorskie polegały na stosunkowo niewielkim uzupełnieniu złocień i na dość nieudolnym retuszu istniejącej polichromii.

19. Odwrocie ołtarza. Strona lewa. Widoczna nowa konstrukcja nośna, nowa skrzynia ołtarzowa, nowy blejtram obrazu.

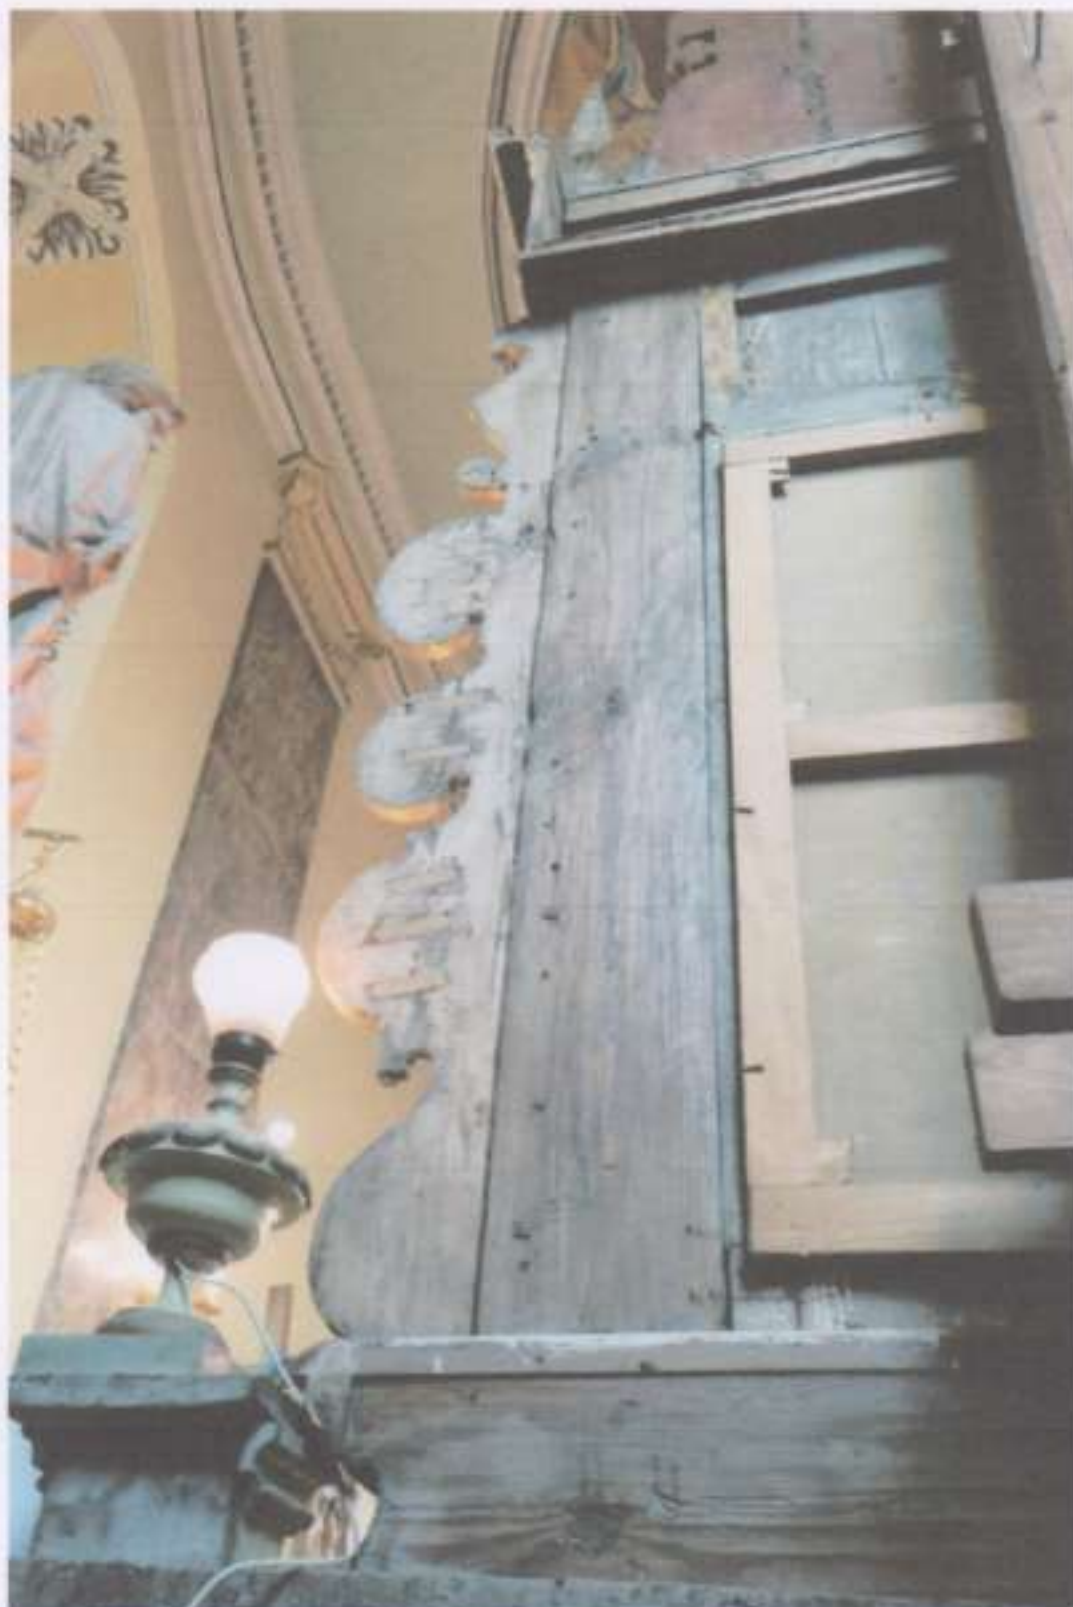
20. Odwrocie ołtarza. Strona prawa. Widoczne reperacje stolarskie na uszaku. Widoczny nowy blejtram obrazu.

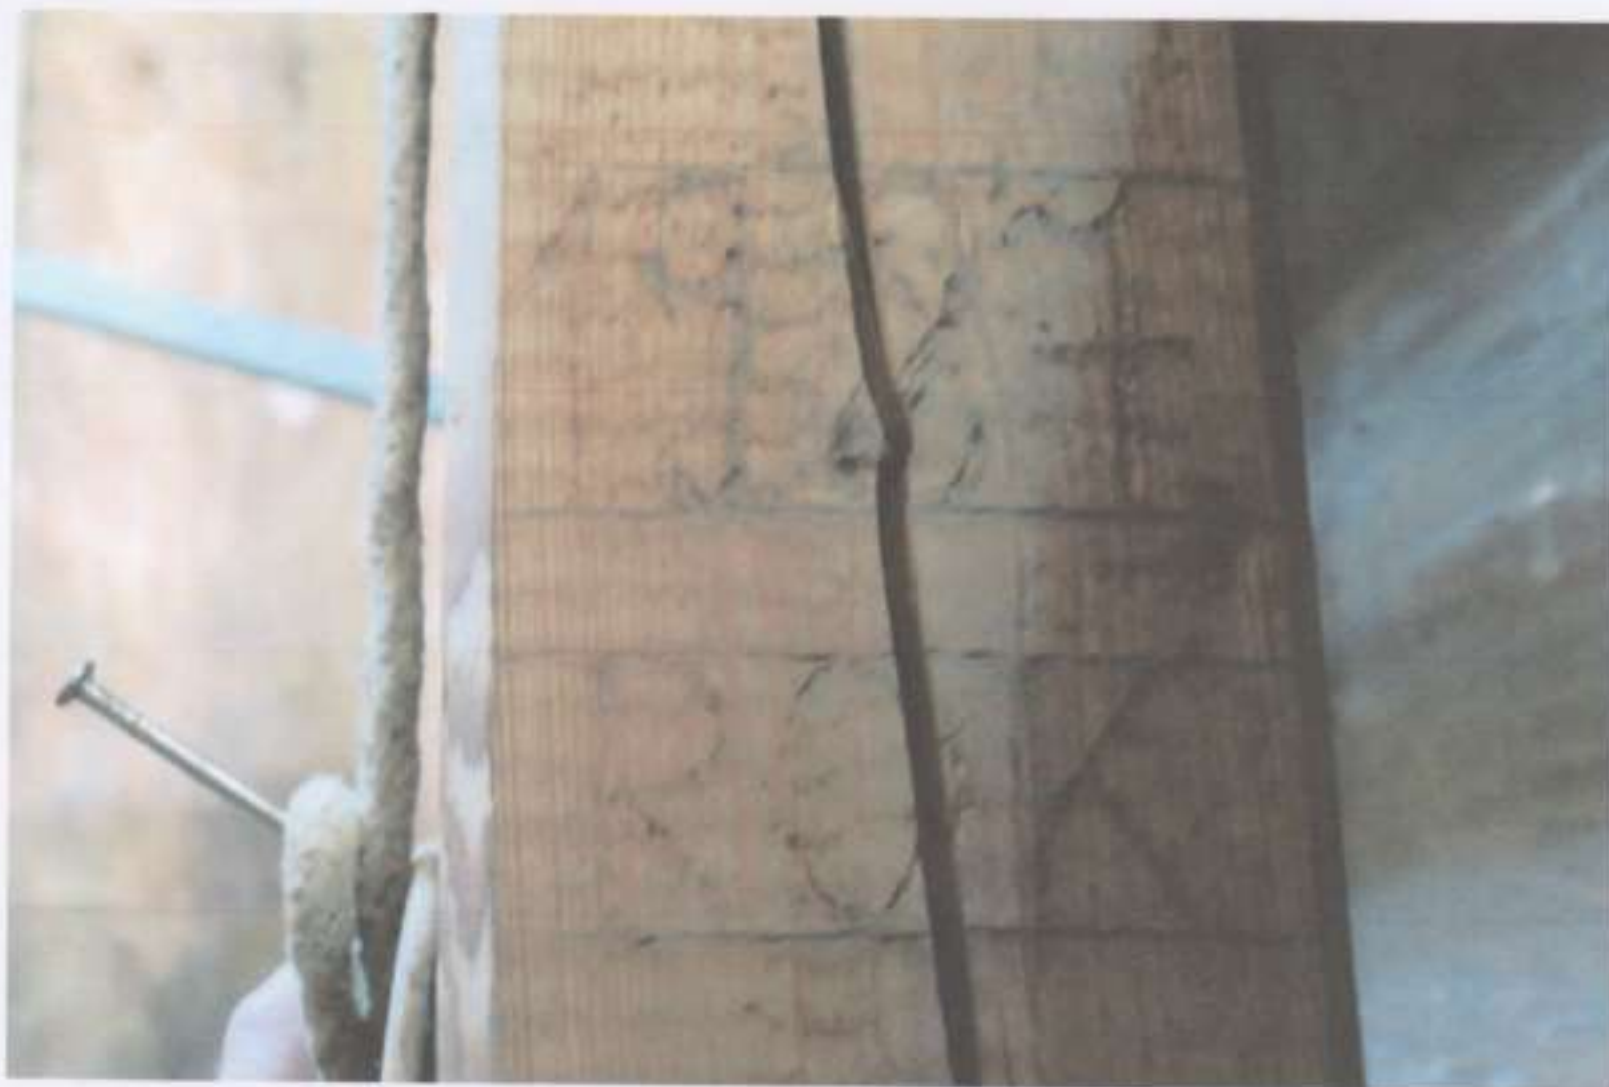
INSKRYPCJE; od odwrocia, na konstrukcji ciesielskiej wyryta data 1987, prawdopodobnie jest to data ostatniej konserwacji.

22. Odwrocie ołtarza. Konstrukcja nośna. Widoczna data 1987.

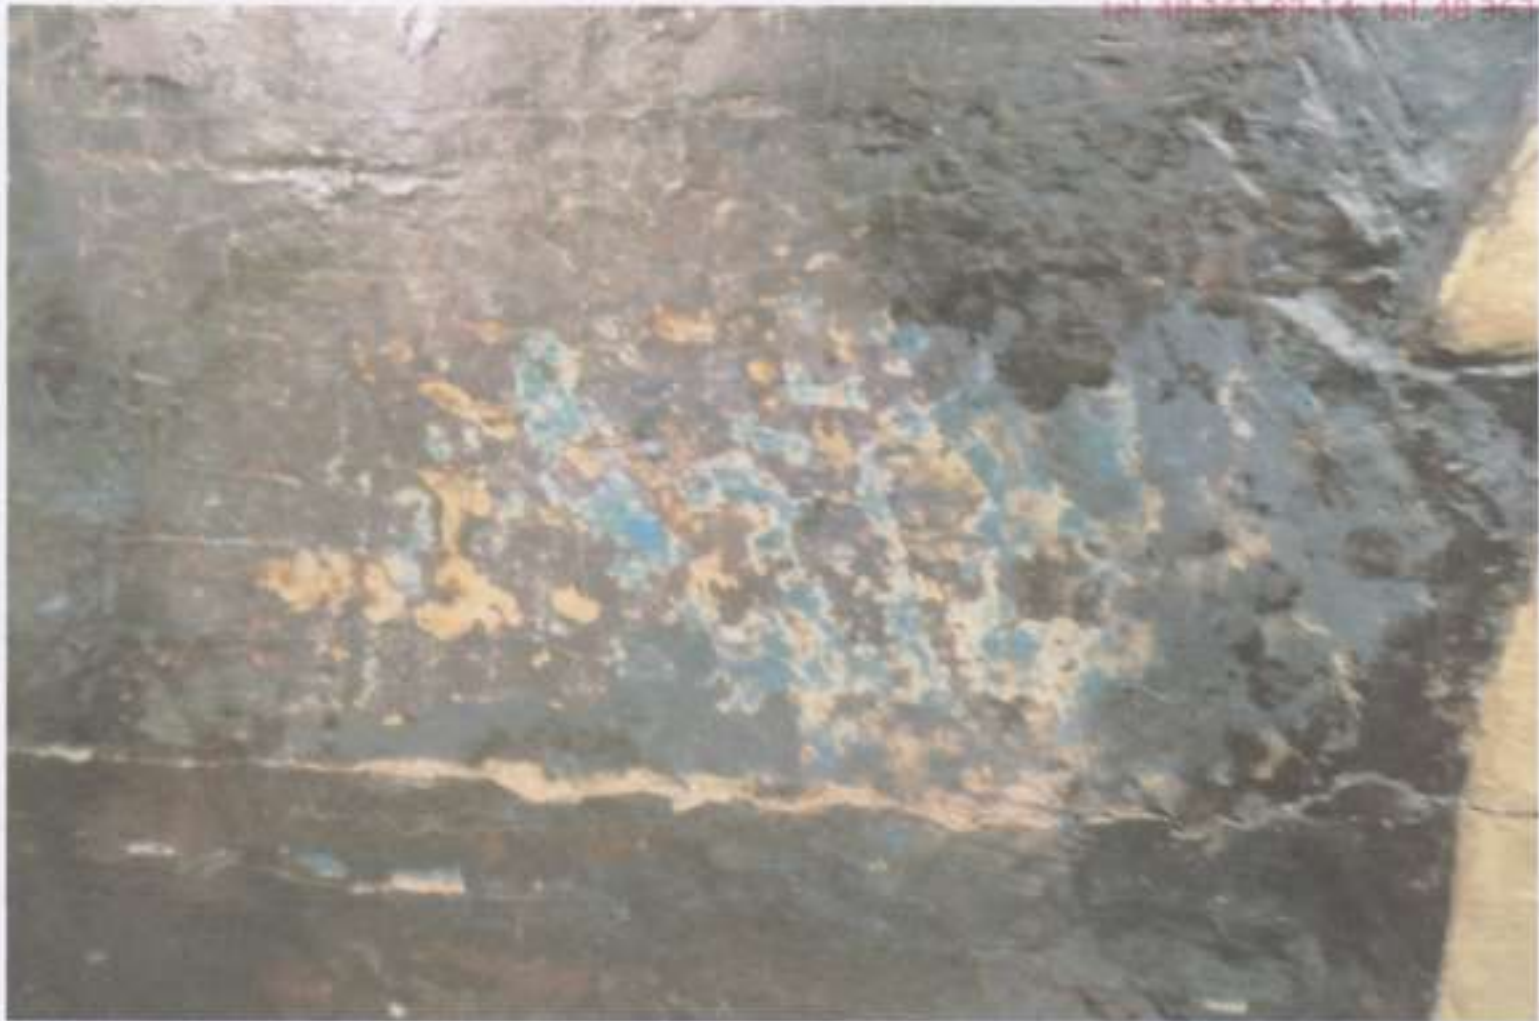
25. Predella. Strona prawa. Odkrywka na polichromii. Widoczne ślady błękitu.
