1.0. KARTA IDENTYFIKACYJNA ZABYTKU I DOKUMENTACJI

RODZAJ; OLTARZ główny

MIEJSCE PRZECHOWYWANIA; prezbiterium kościoła p.w. św. Marcina z Tours, Radzanów 82, 26-807 Radzanów.

Dokumentacja Konserwatorskich Prac Badawczych i Program Prac Konserwatorskich ołtarza
głównego z kościoła p.w. św. Marcina w Radzanowie.

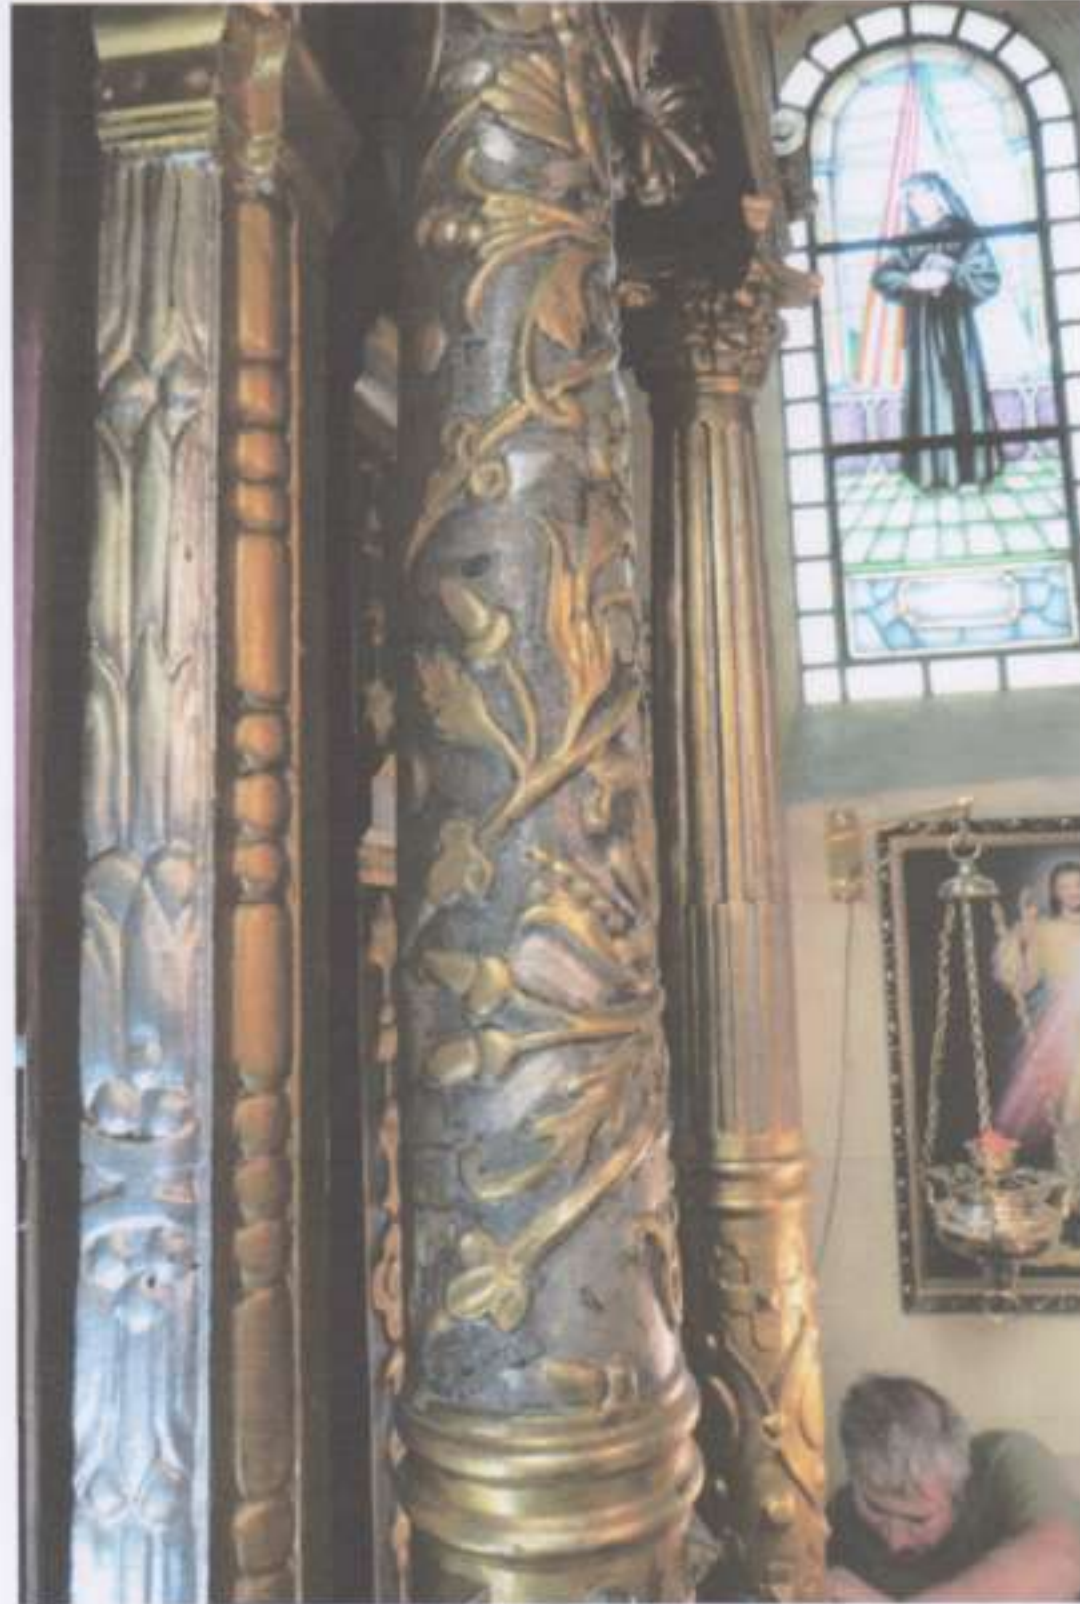
W dużo gorszym stanie są srebrzenia; oprócz analogicznych uszkodzeń jak w przypadku złoczeń sama struktura płatków srebra uległa korozji. W wielu miejscach srebro szerniało, tracąc całkowicie metaliczny połysk.

28. Trzon kolumny. Strona lewa. Oryginalne złocenia. Srebrzenia oryginalne z widocznymi uzupełnieniami z XIX w.

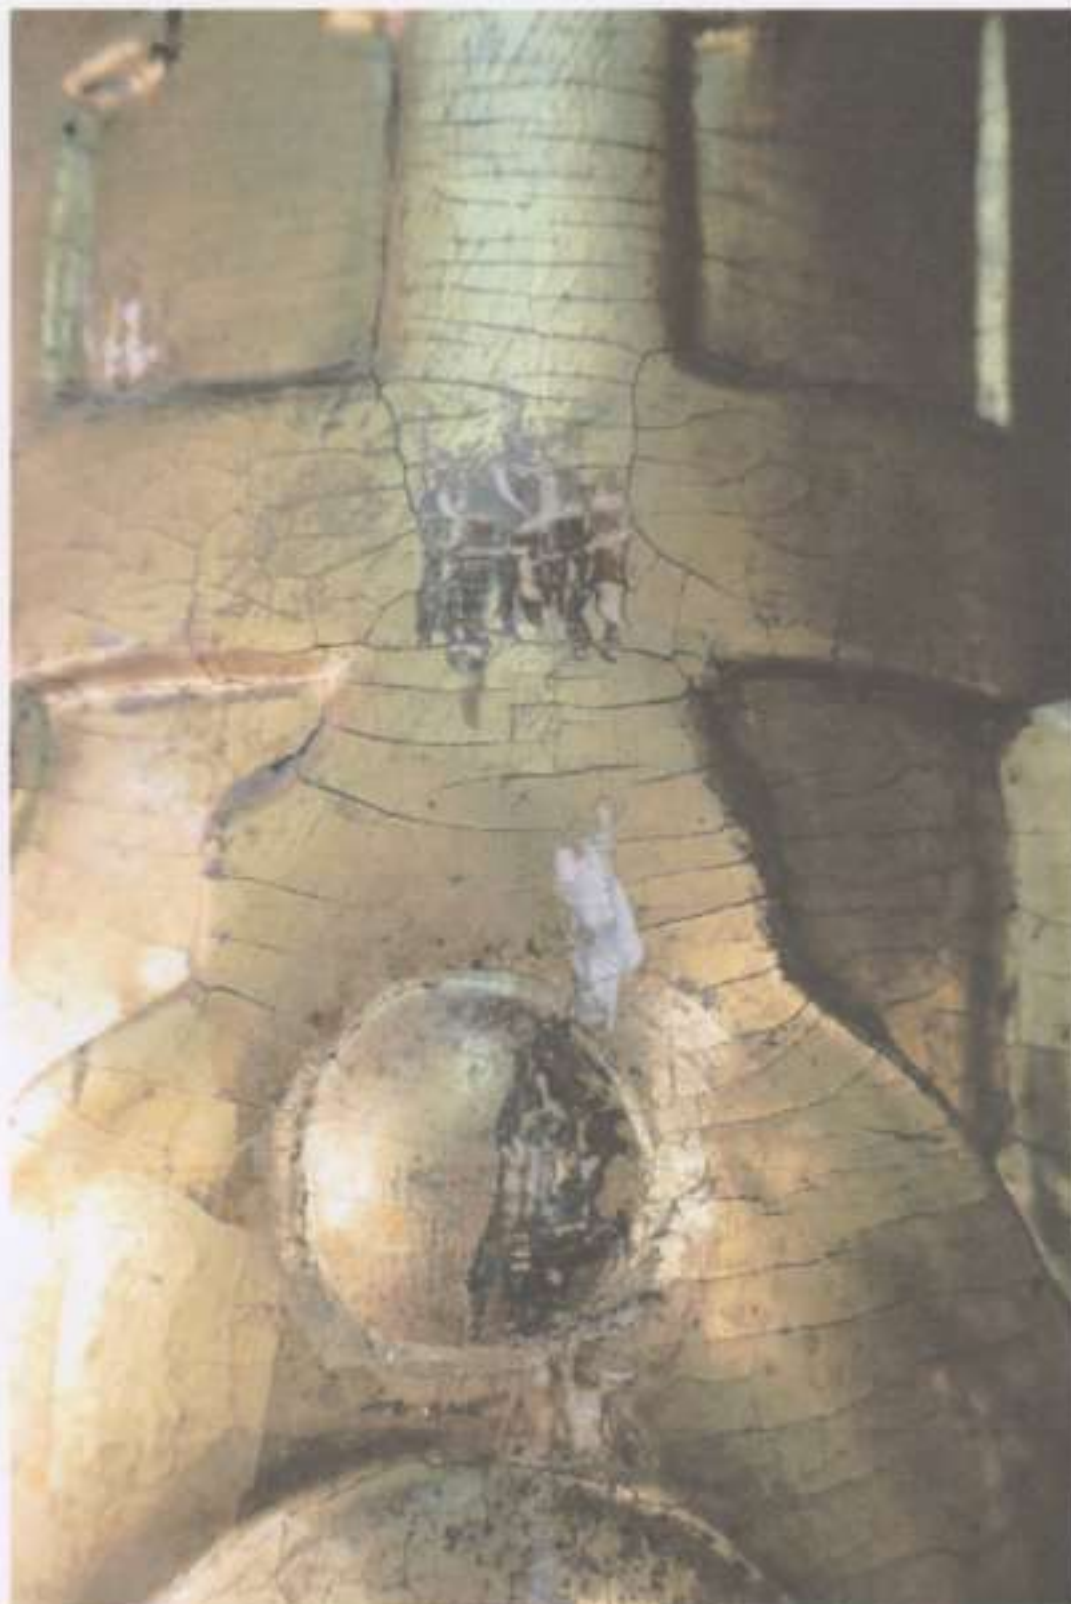
32. Trzon kolumny. Strona prawa. Odkrywka na złoceniach. Widoczne ślady niebieskiego laku na srebrze pod warstwą szlagmetal.

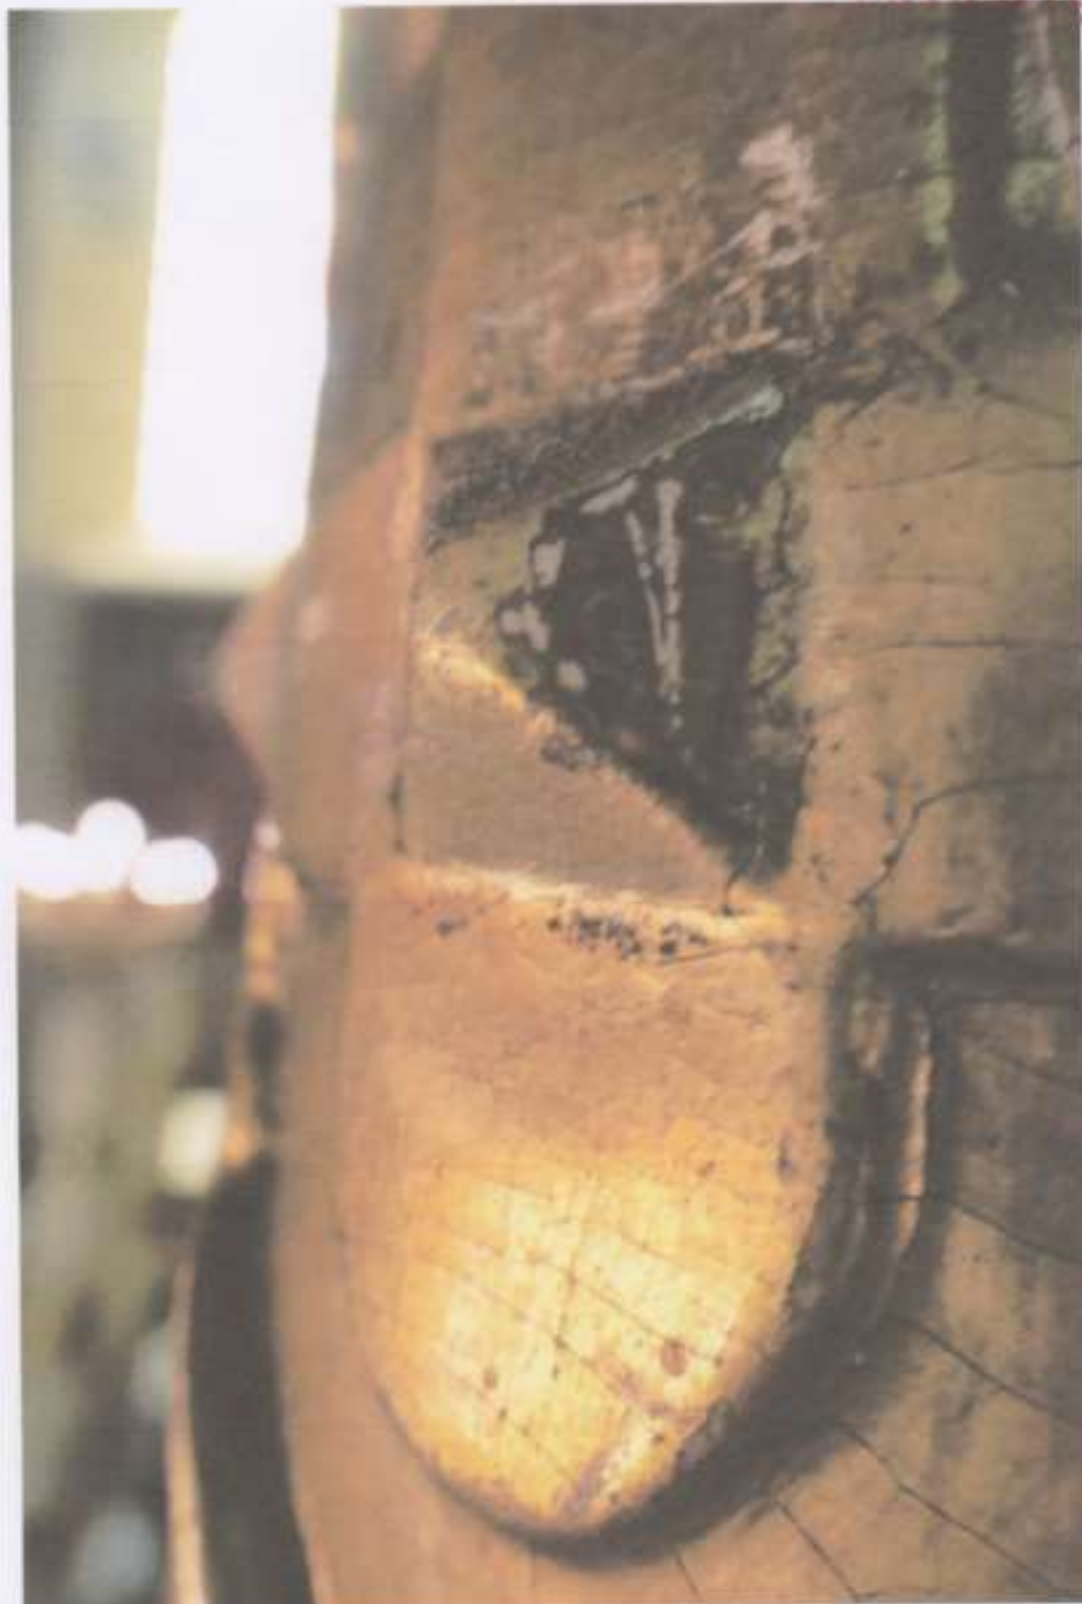
33. Trzon kolumny. Strona prawa. Odkrywka na zloceniach. Widoczne ślady niebieskiego laku na srebrze pod warstwą szlagmetal.

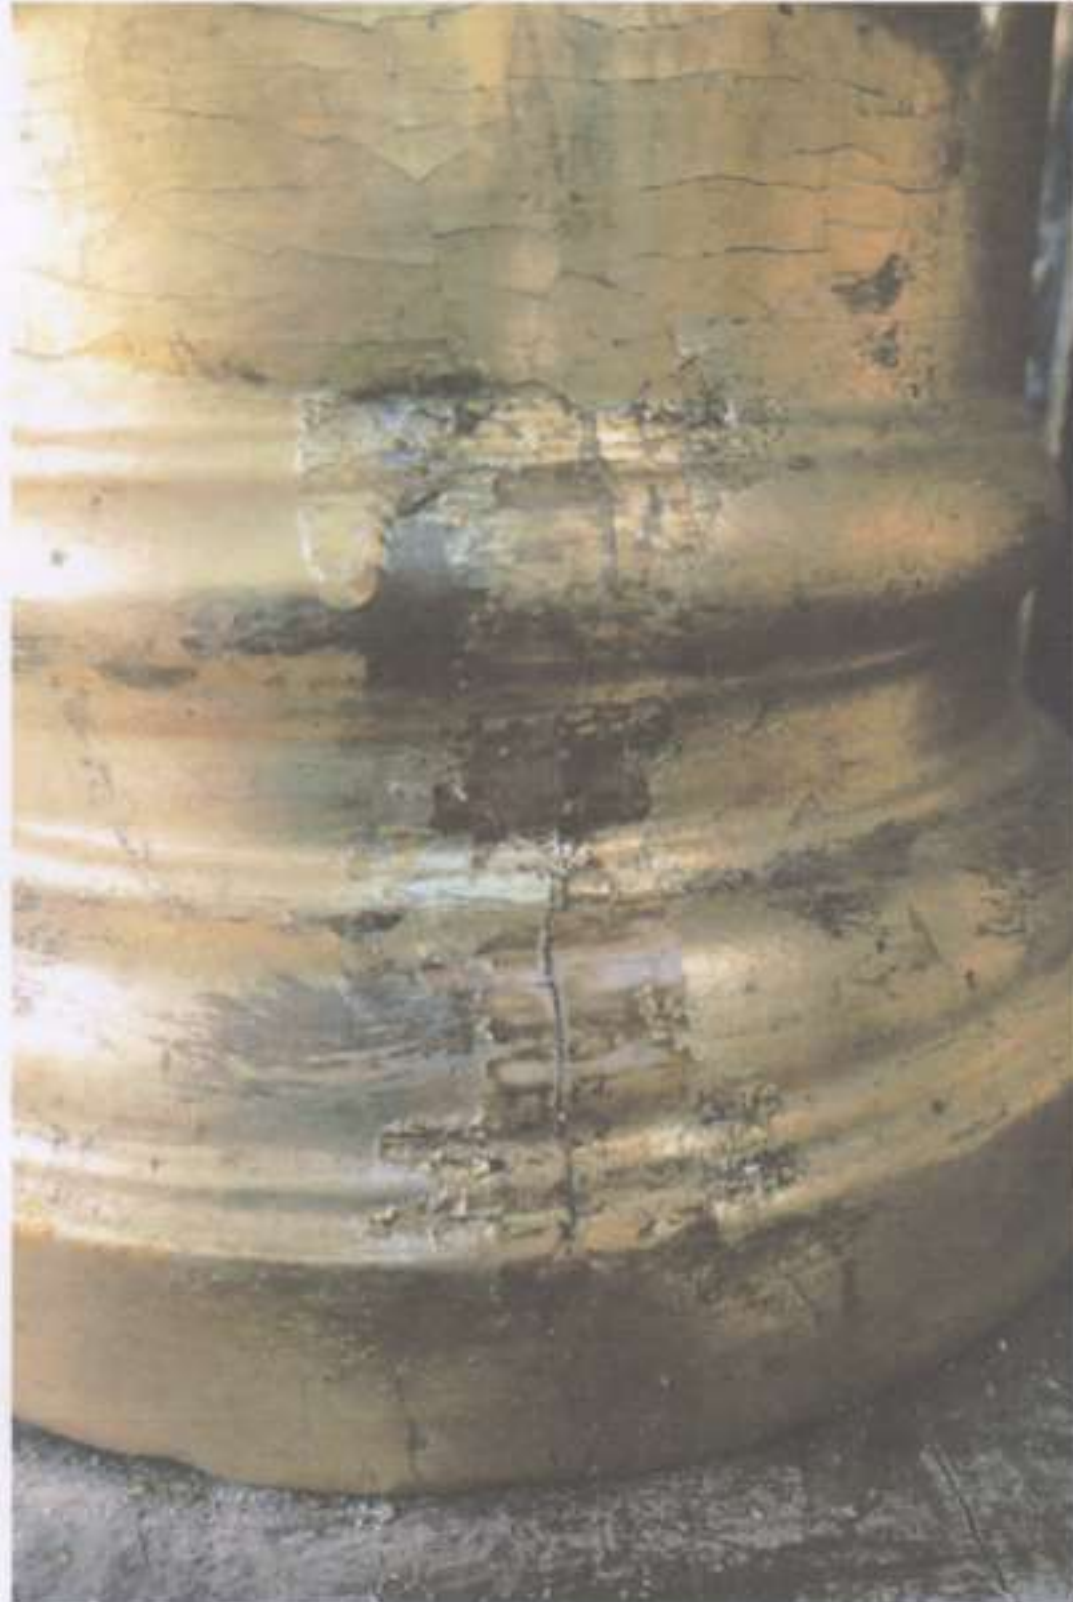
Złocenia zachowały się w dobrym stanie mimo licznych drobnych uszkodzeń mechanicznych i przetarć. Zapewne podczas ostatniej konserwacji złocenia i srebrzenia zostały niezwykle starannie oczyszczone z przemałowań. Na złoceniach widoczne są ślady napraw i uzupełnień wykonanych zarówno złotem płatkowym jak i szlagmetalem.

35. Trzon kolumny. Strona prawa. Widoczne przezłocenia wykonane szlagmetalem.

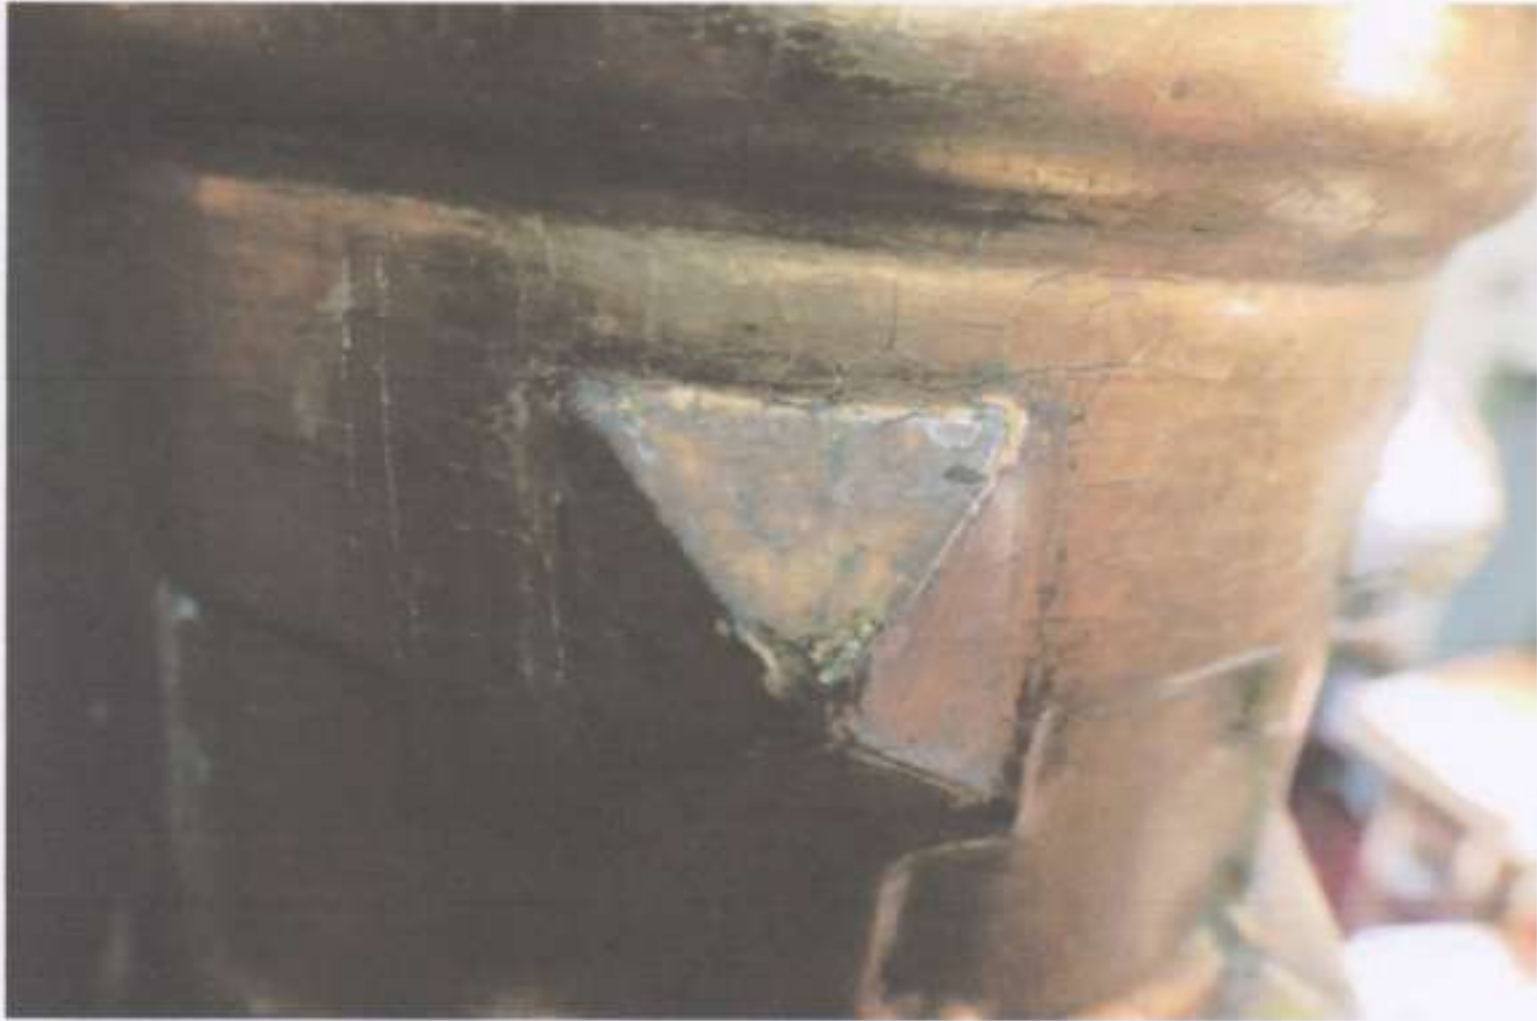
36. Trzon kolumny. Strona prawa. Widoczne ślady zielonego laku na srebrze.

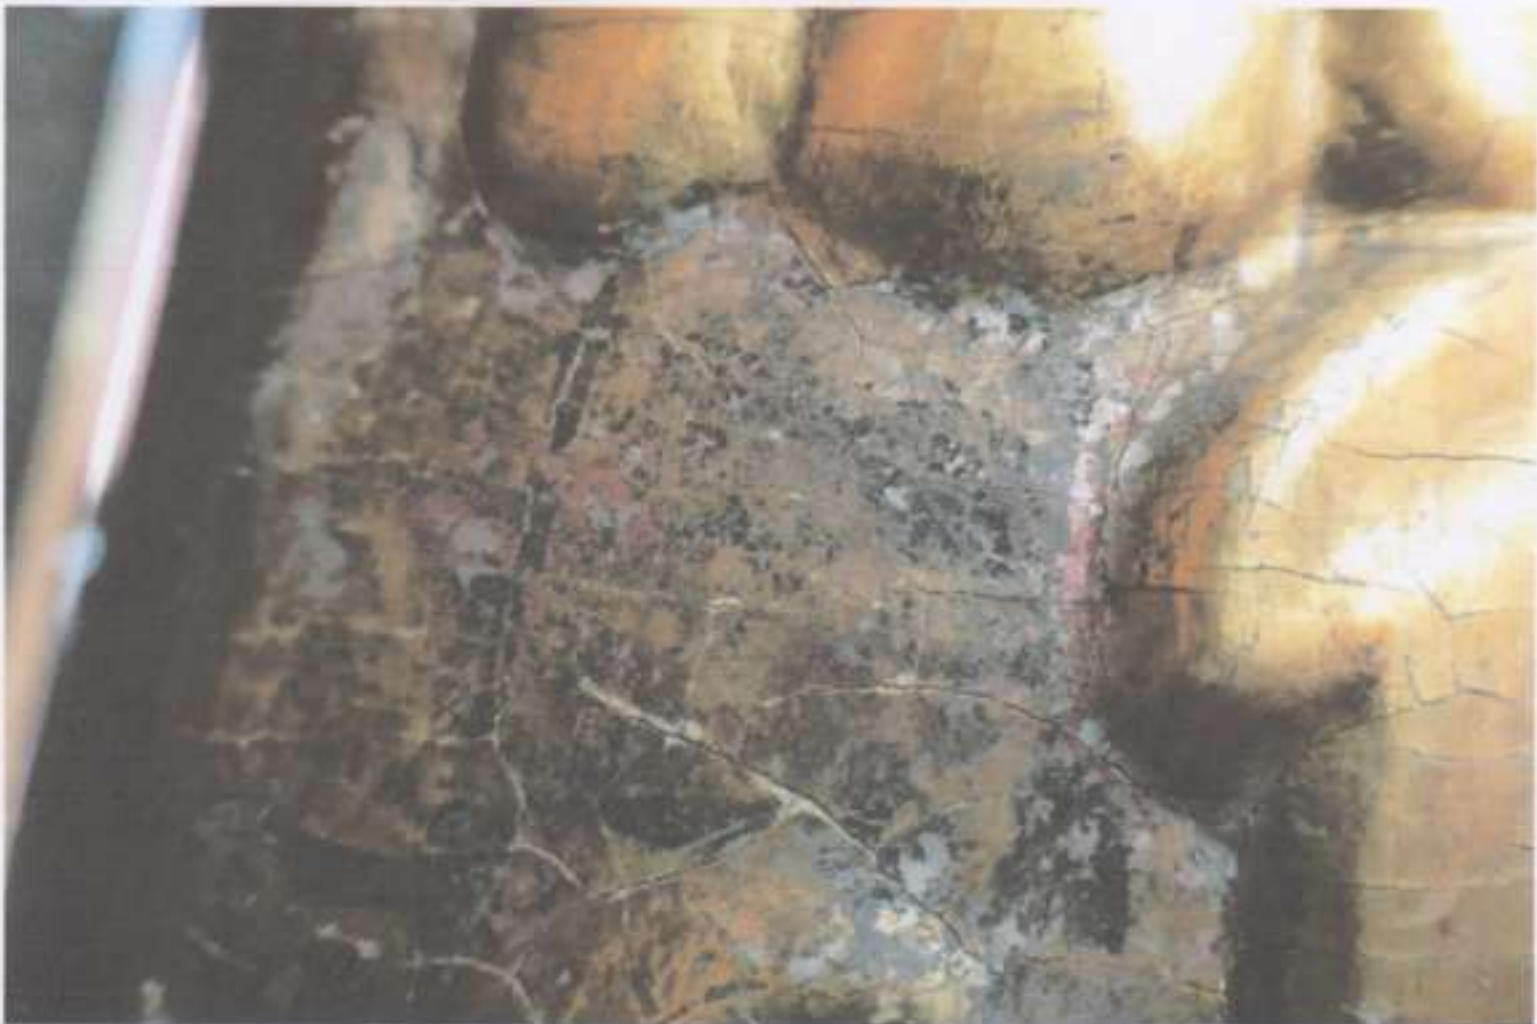
37. Trzon kolumny. Strona prawa. Widoczne ślady czerwonego laku na srebrze.

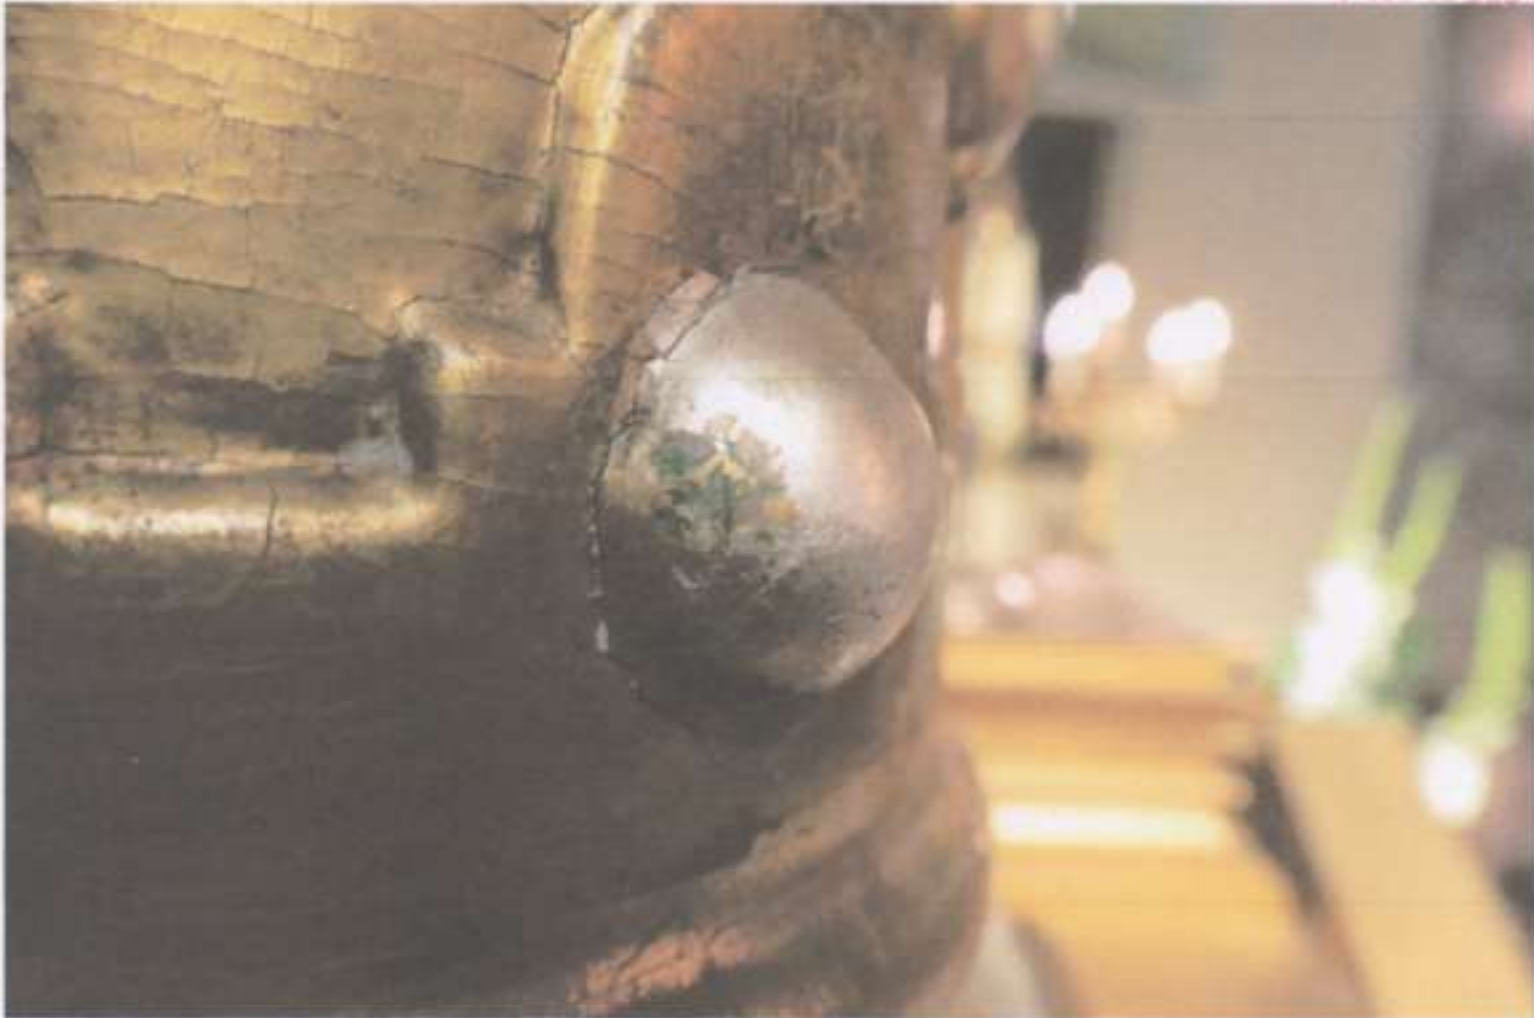
38. Trzon kolumny. Strona prawa. Odkrywka na zloceniach. Widoczne ślady zielonego laku na srebrze, pod warstwą szlagmetal.

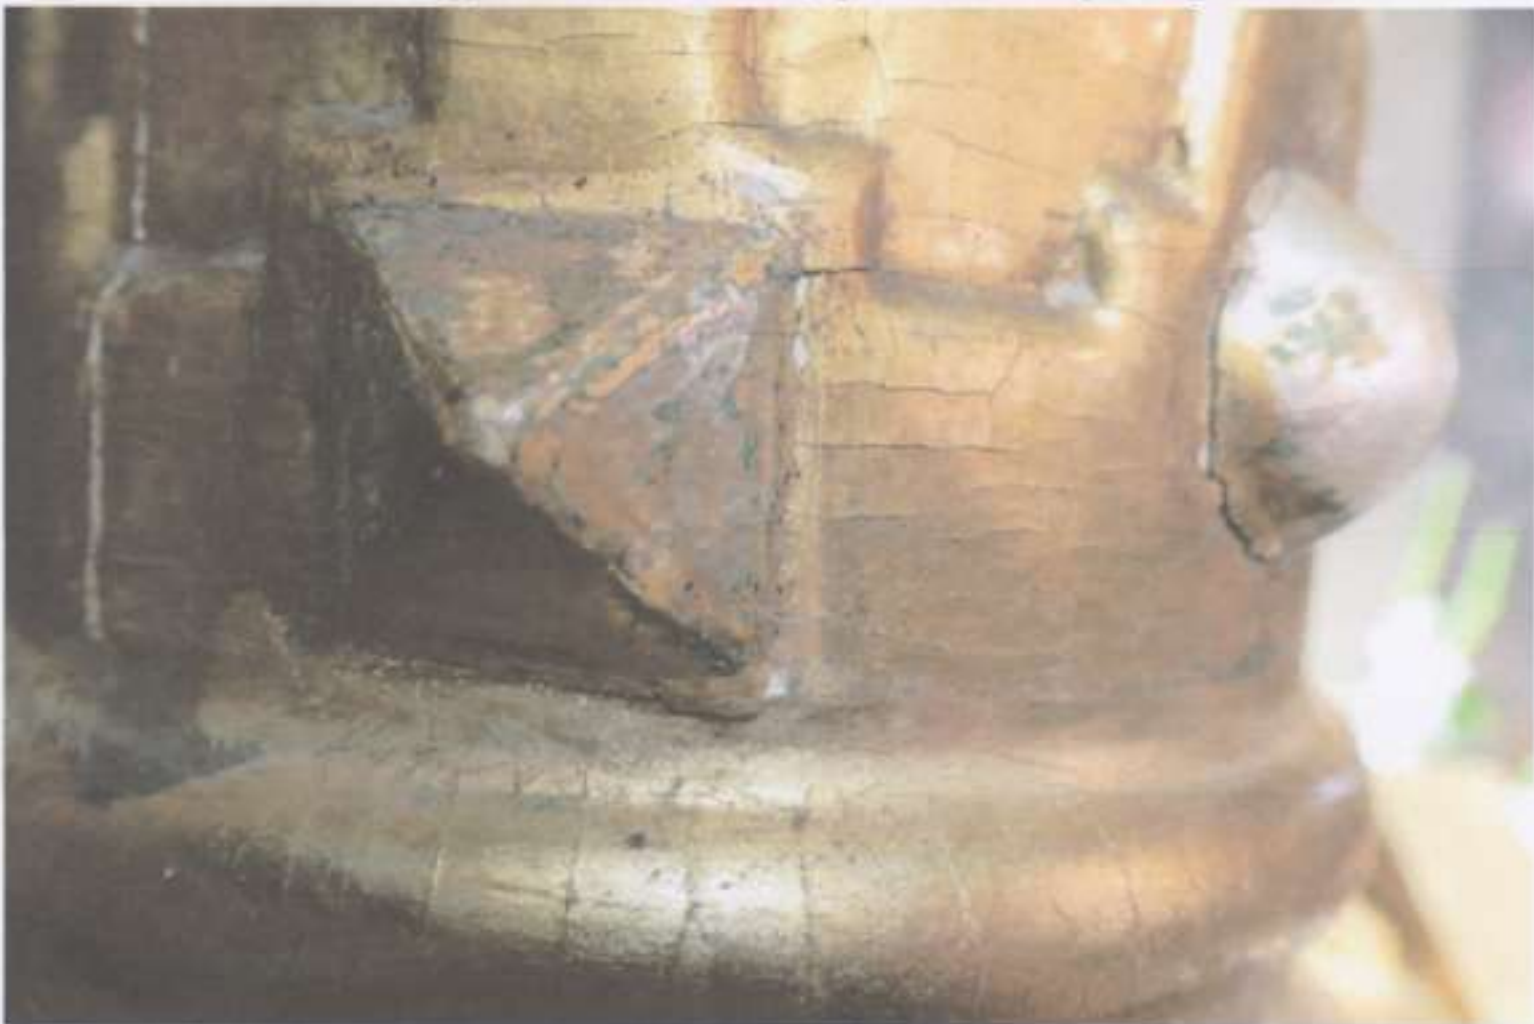
39. Trzon kolumny. Strona prawa. Odkrywka na zloceniach. Widoczne ślady zielonego laku na srebrze, pod warstwą szlagmetal.

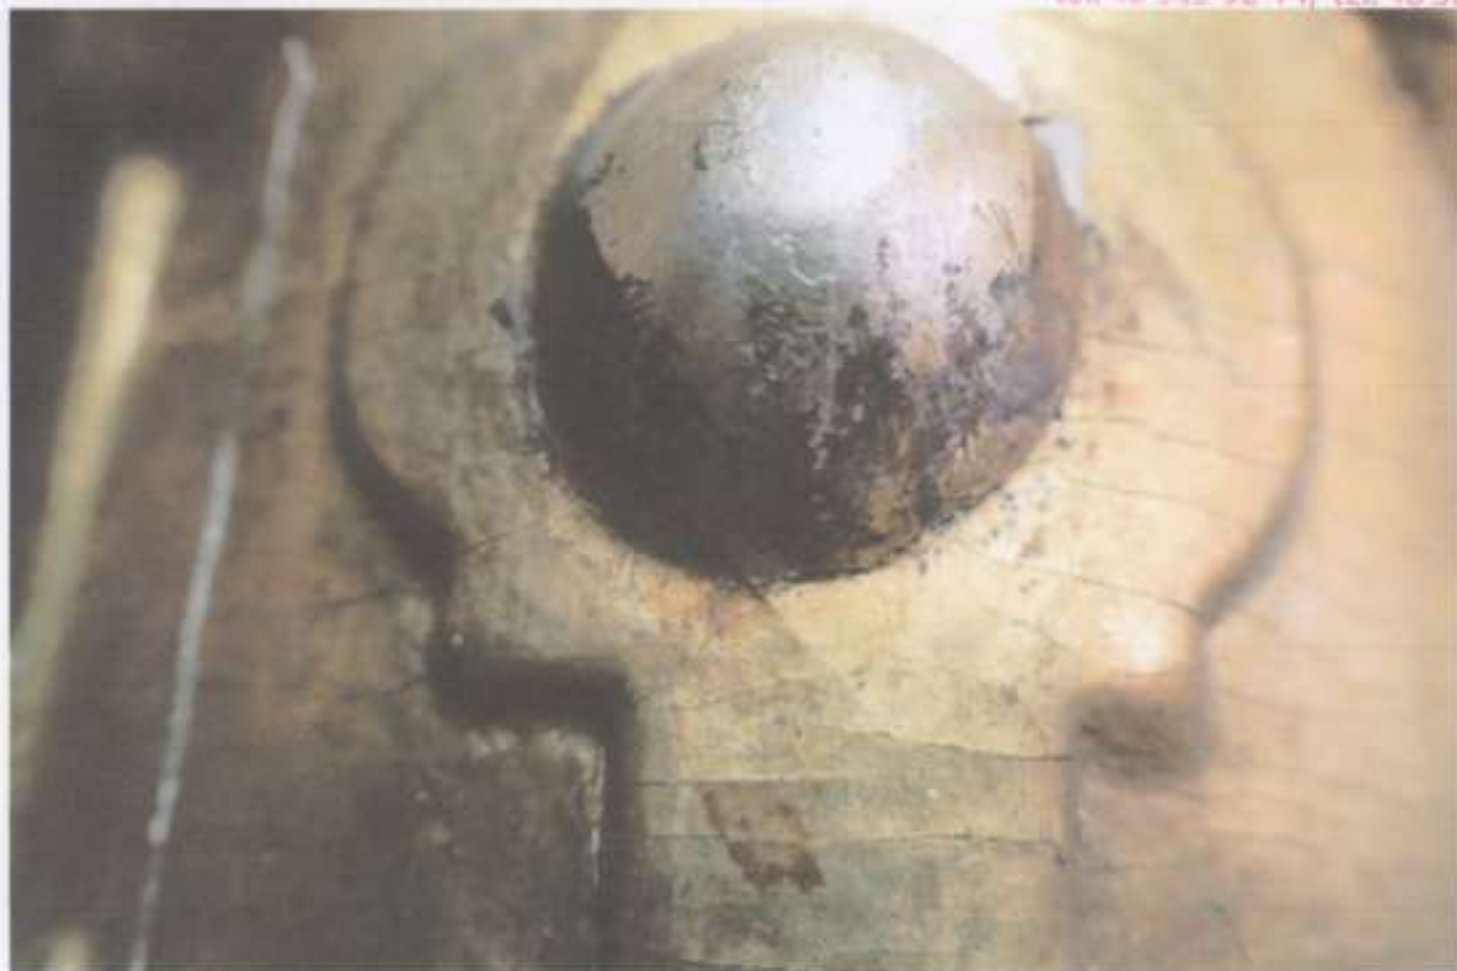
40. Trzon kolumny. Strona prawa. Odkrywka na złączeniach. Widoczne ślady zielonego laku na srebrze, pod warstwą szlagmetalalu.

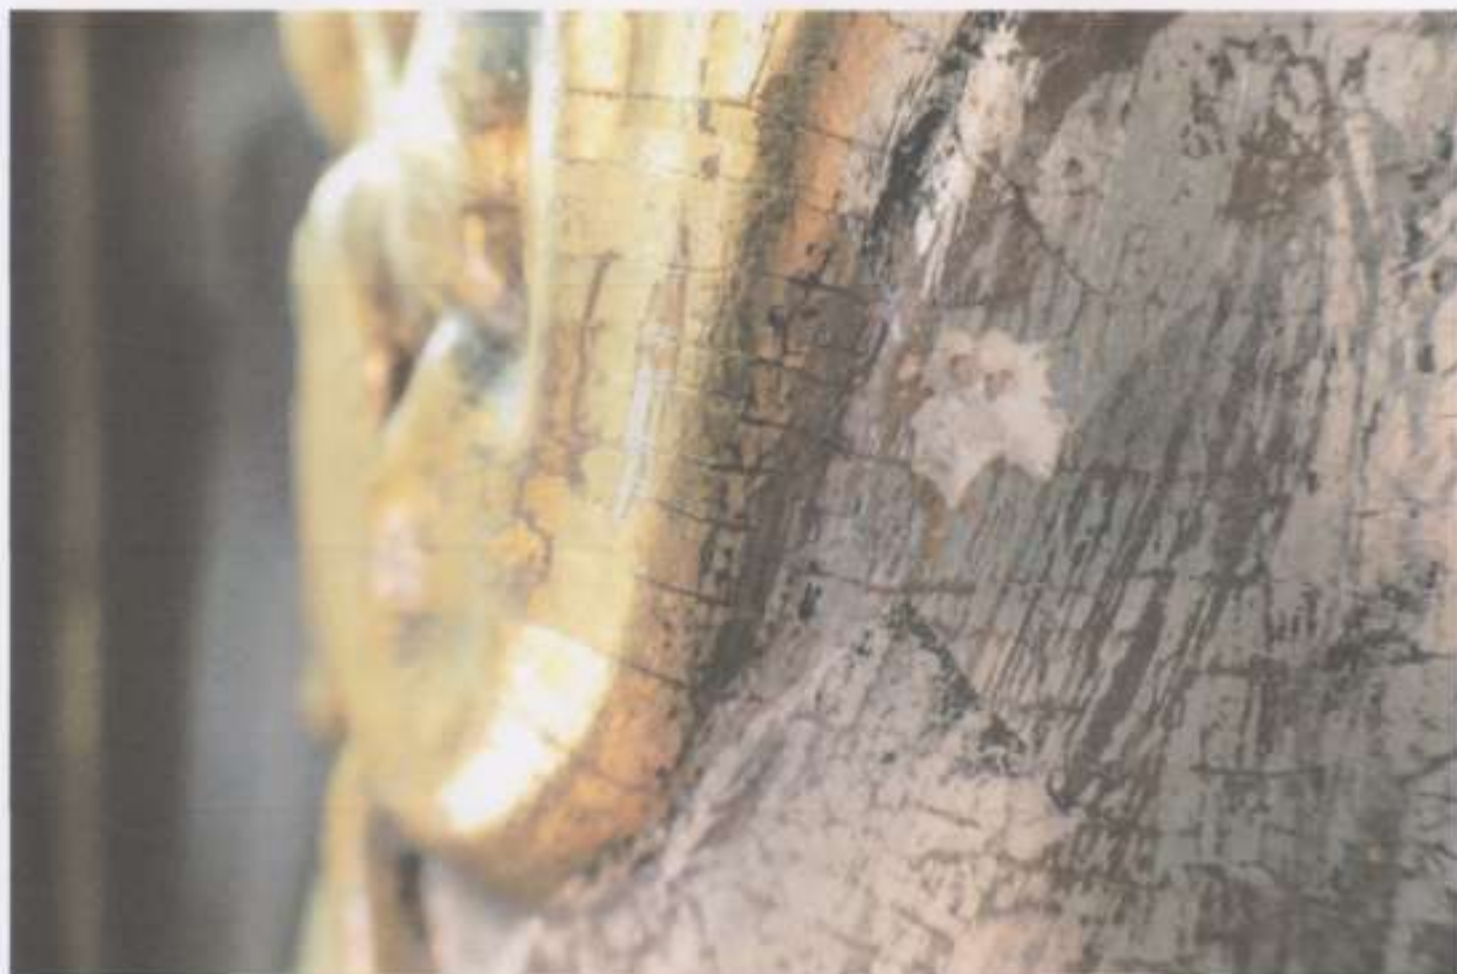
41. Trzon kolumny. Strona prawa. Odkrywka na złączeniach. Widoczne ślady czerwonego laku na srebrze.

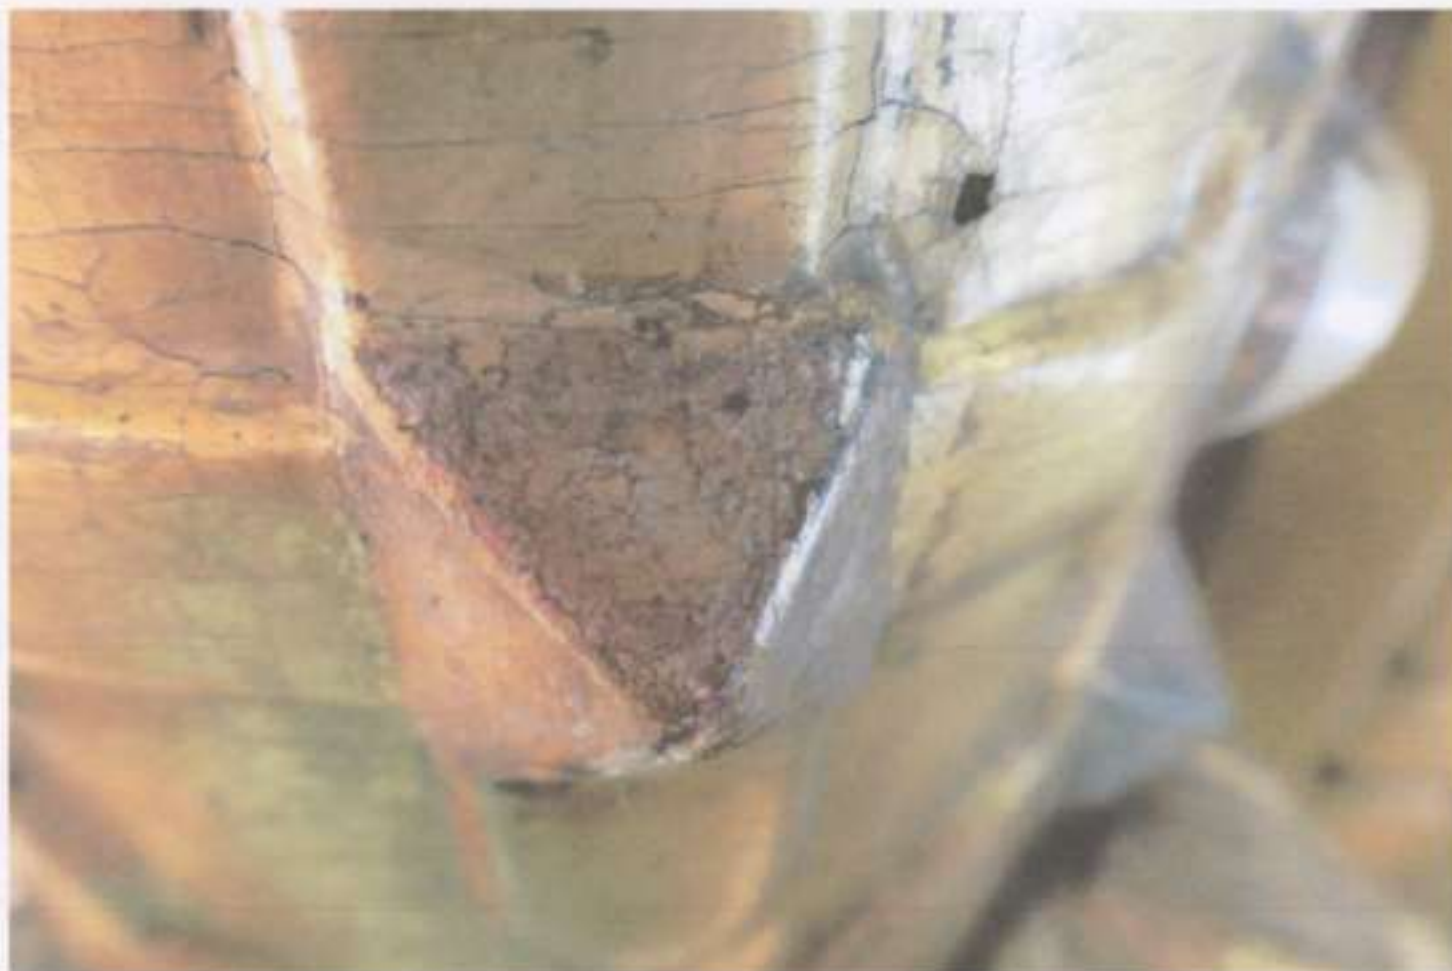
42. Trzon kolumny. Strona prawa. Odkrywka na złączeniach. Widoczne ślady czerwonego laku na srebrze, pod warstwą szlagmetal.

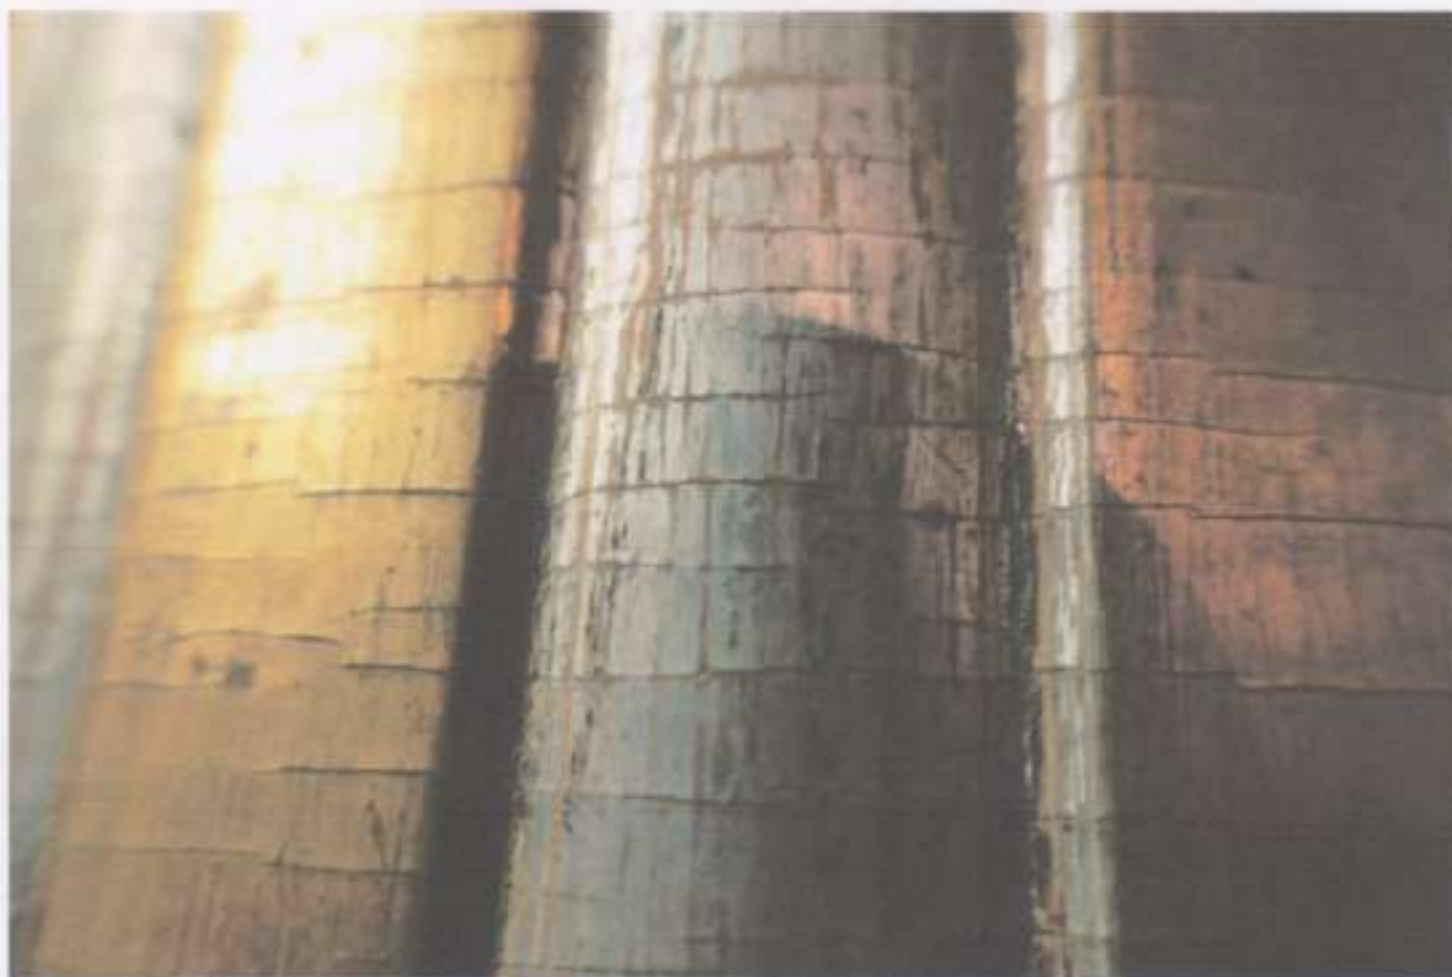
43. Trzon kolumny. Strona prawa. Odkrywka na srebrzonych kanelach. Widoczne ślady zielonego laku na srebrze.

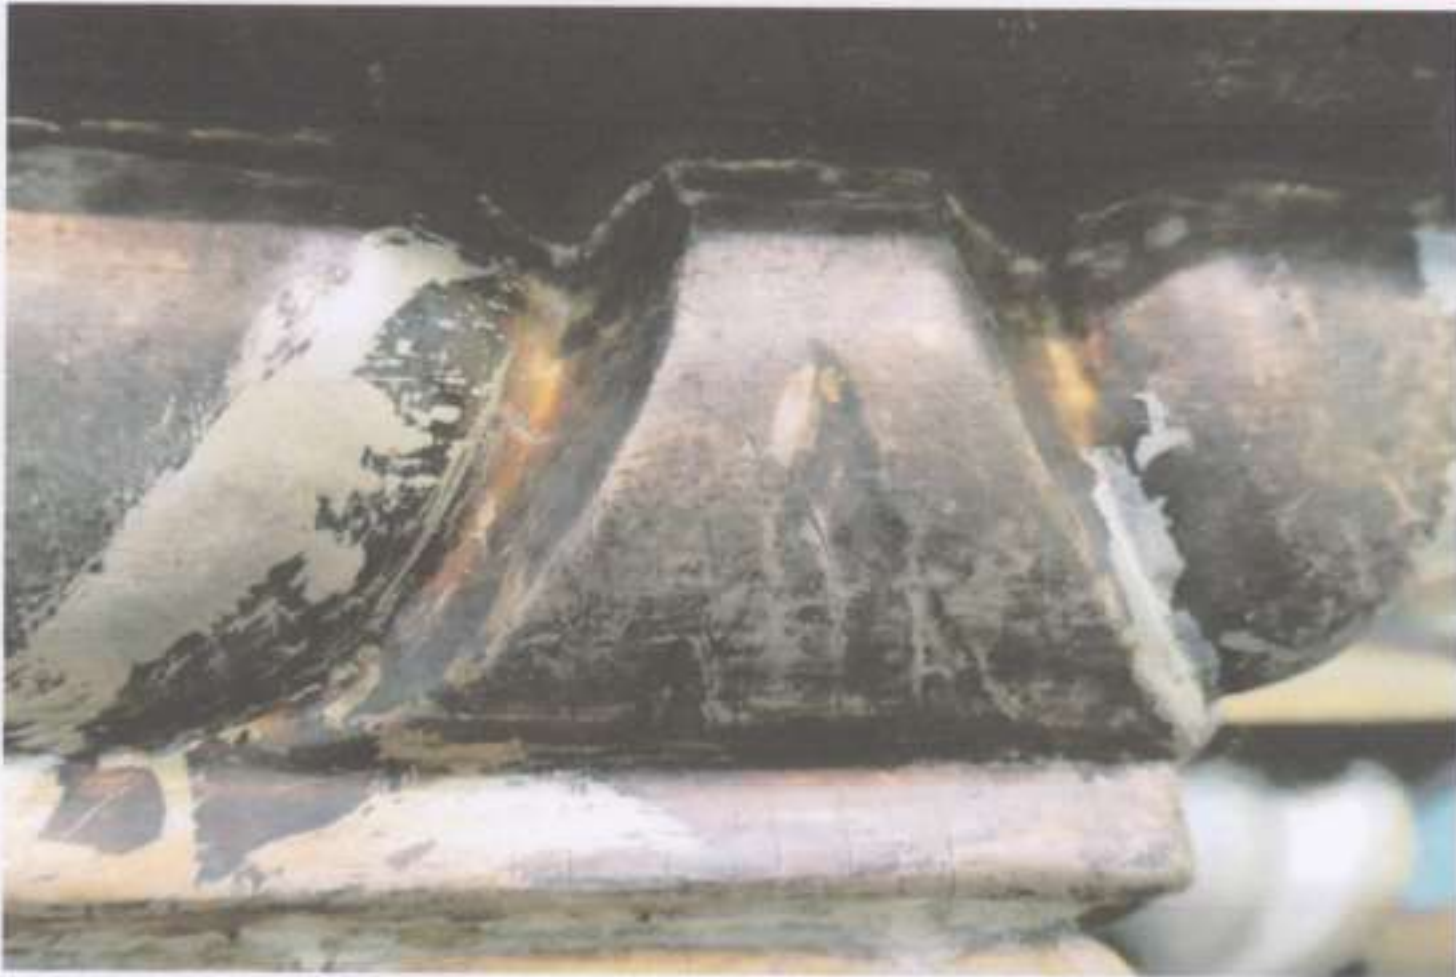
44. Trzon kolumny. Strona prawa. Odkrywka na zloceniach. Widoczne ślady zielonego laku na srebrze, pod warstwą szlagmetal.

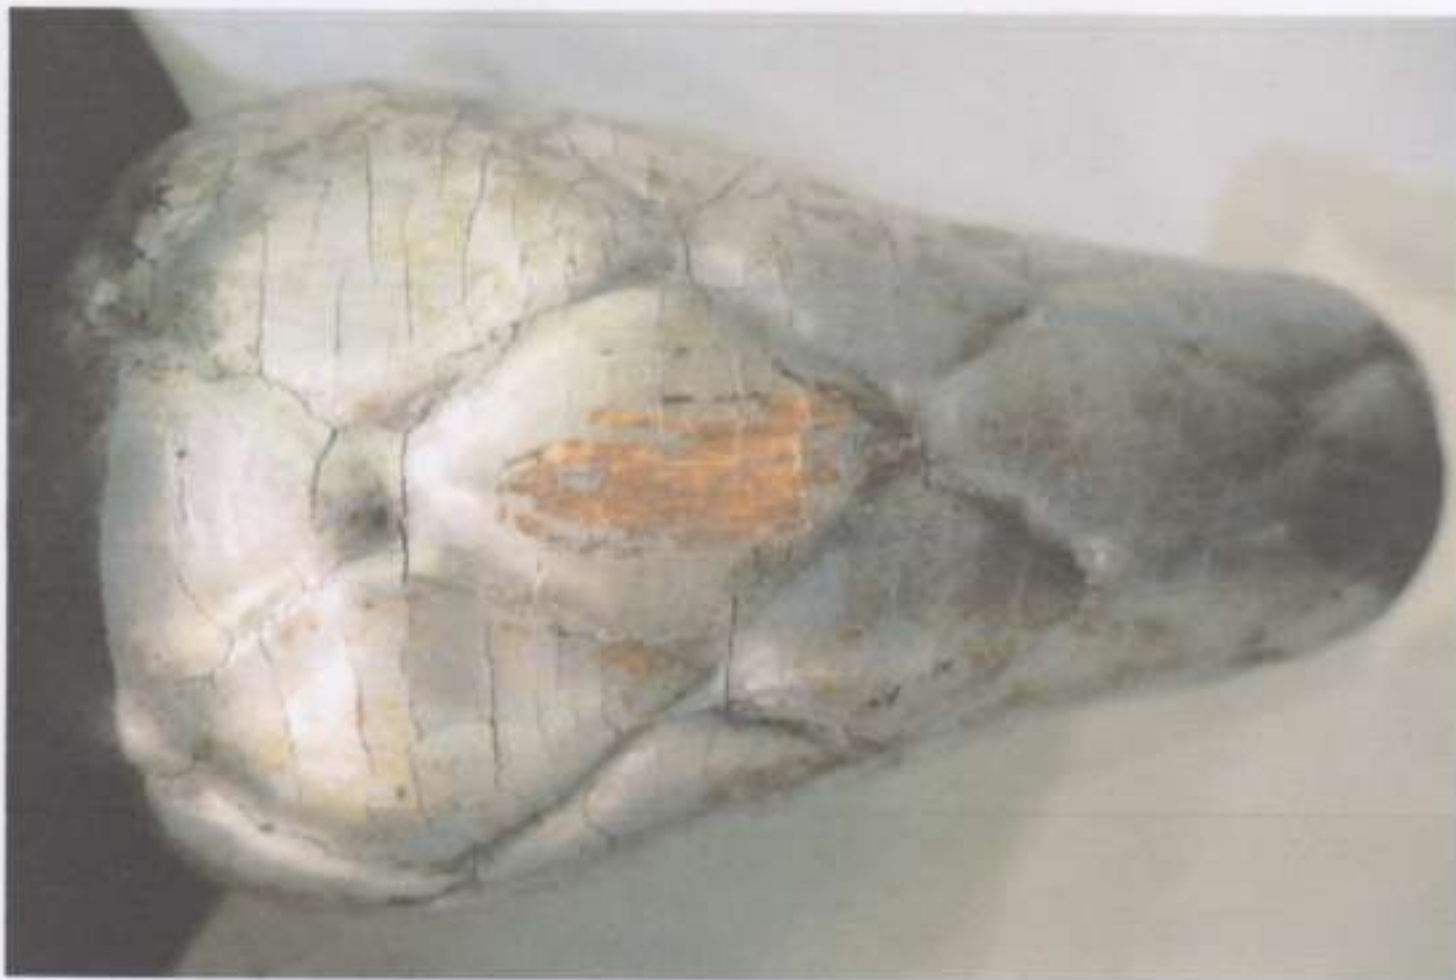
45. Detal predelli. Widoczny żółty pulment pod warstwą srebra.
