1.0. KARTA IDENTYFIKACYJNA ZABYTKU I DOKUMENTACJI

RODZAJ; OLTARZ główny

MIEJSCE PRZECHOWYWANIA; prezbiterium kościoła p.w. św. Marcina z Tours, Radzanów 82, 26-807 Radzanów.

Dokumentacja Konserwatorskich Prac Badawczych i Program Prac Konserwatorskich ołtarza
głównego z kościoła p.w. św. Marcina w Radzanowie.

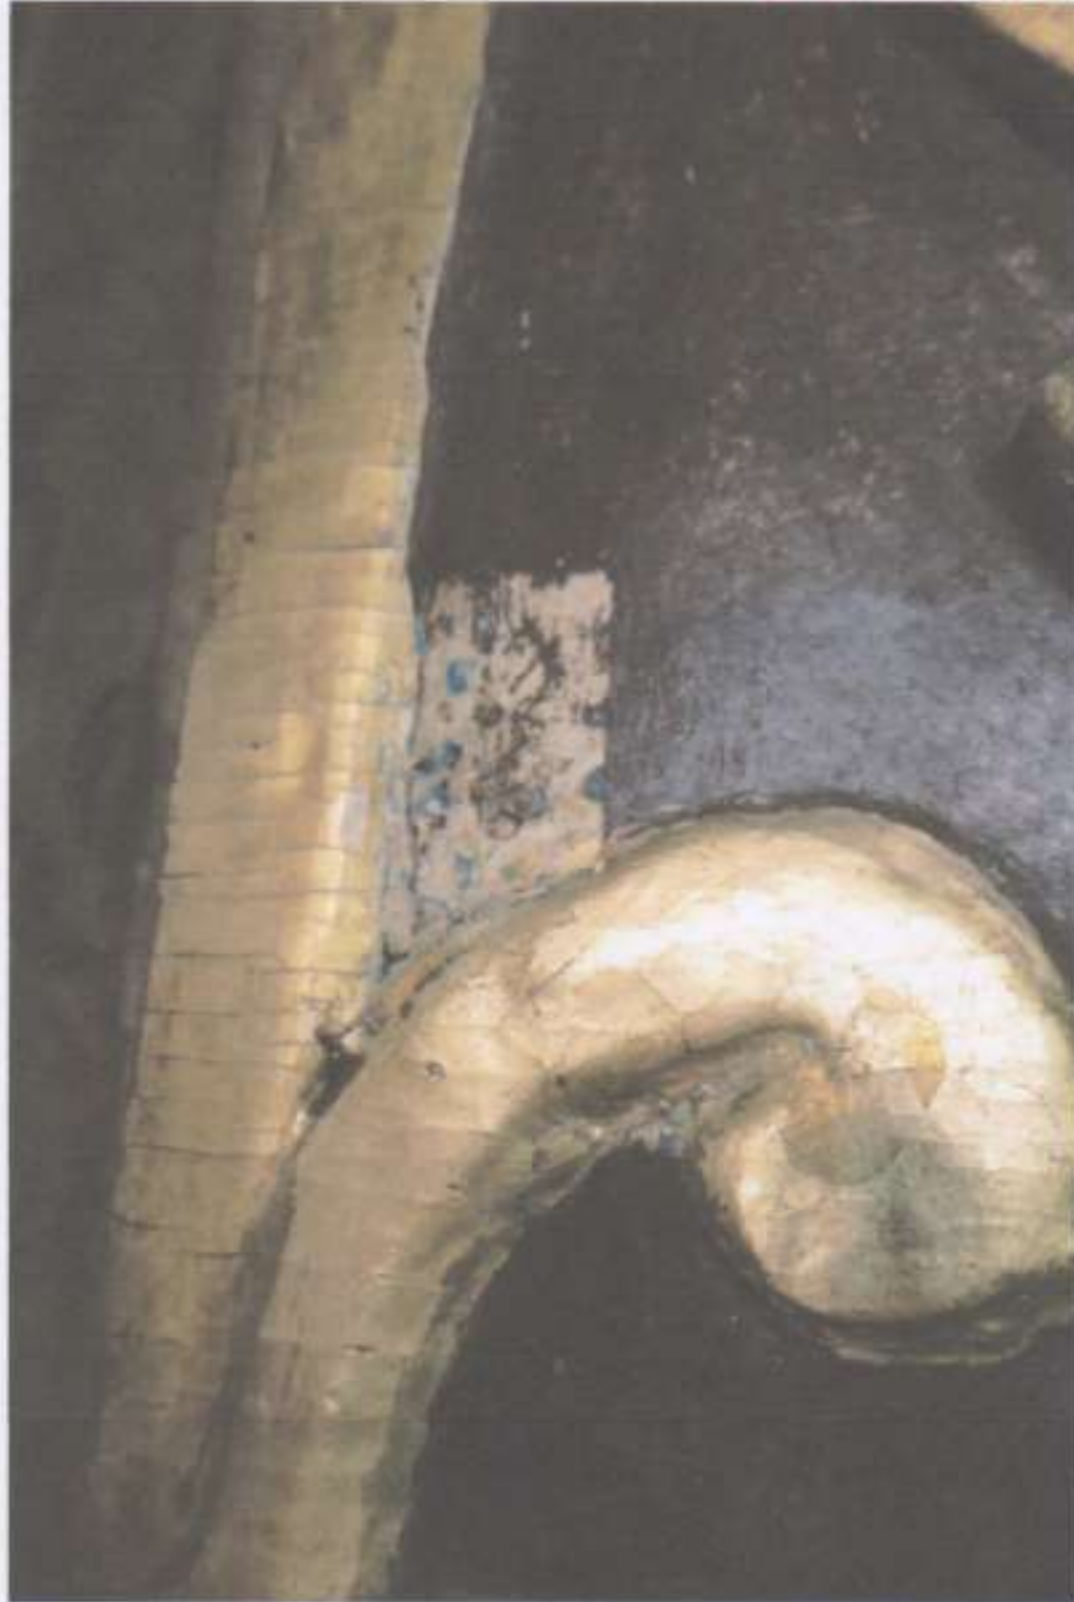
46. Predella. Fragment. Odkrywka na polichromii. Pod pojedynczą warstwą przemalowań (punktowań) ślady błękitu.

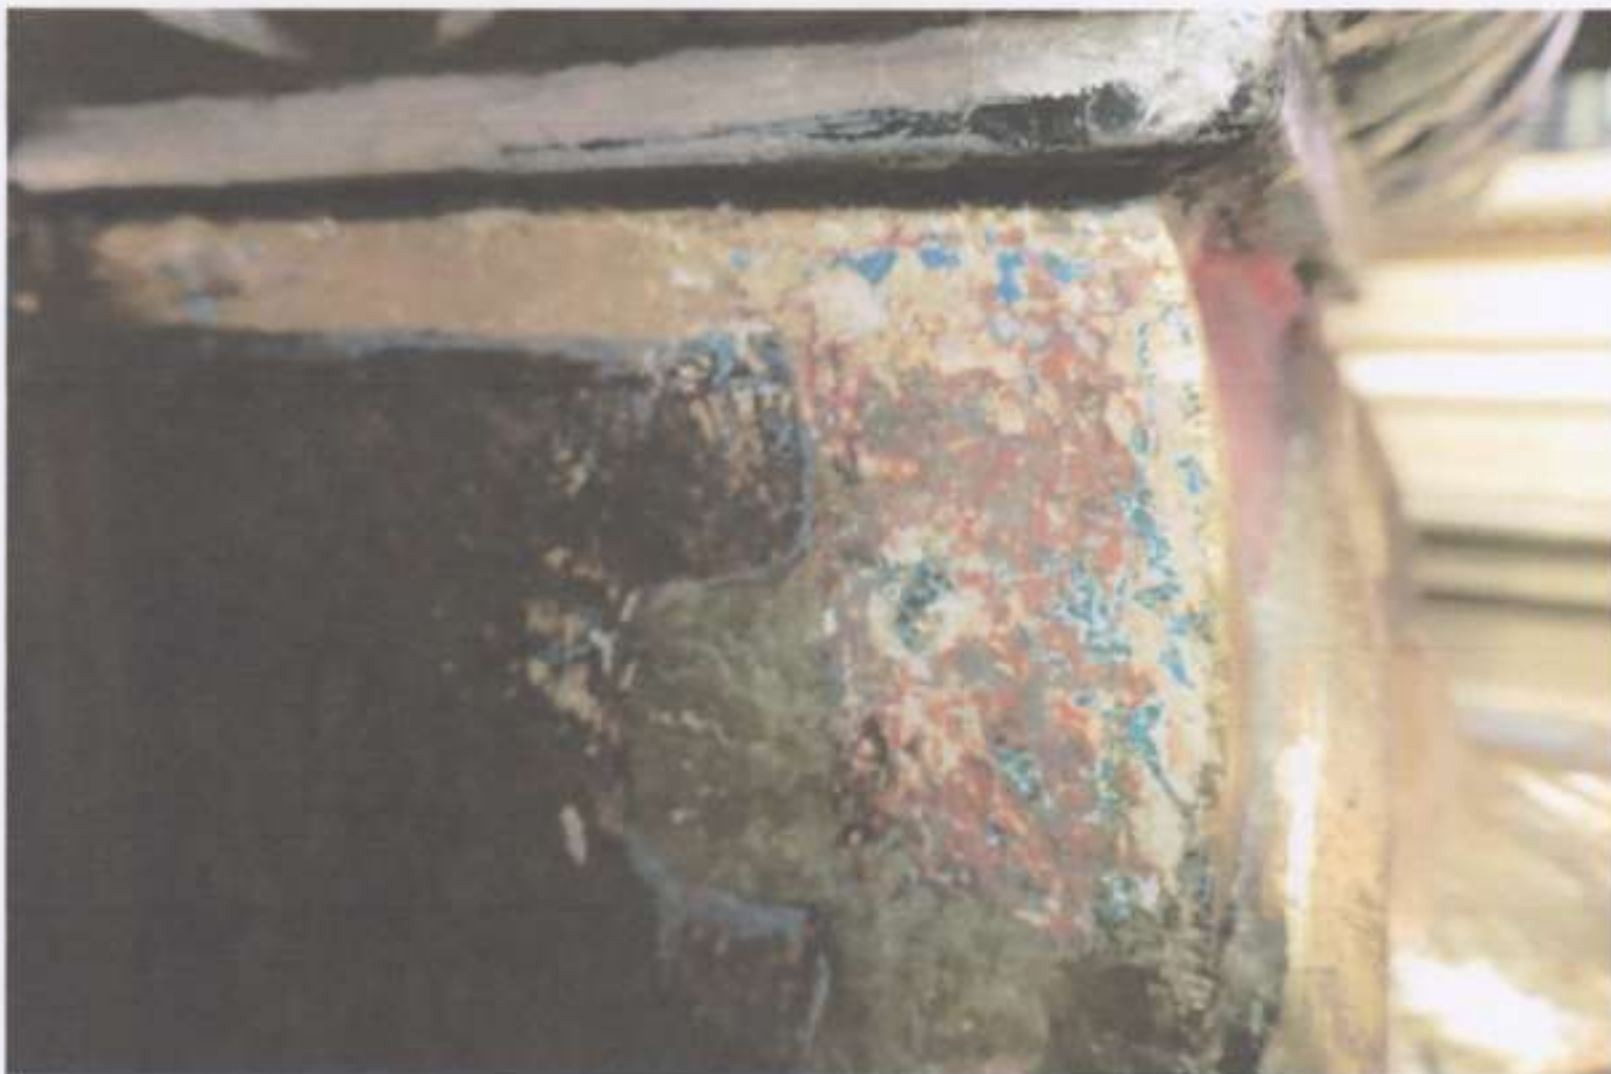
47. Predella. Fragment. Pod przezłoceniami wykonanymi szlagmetalem ślady czerwieni i błękitu.

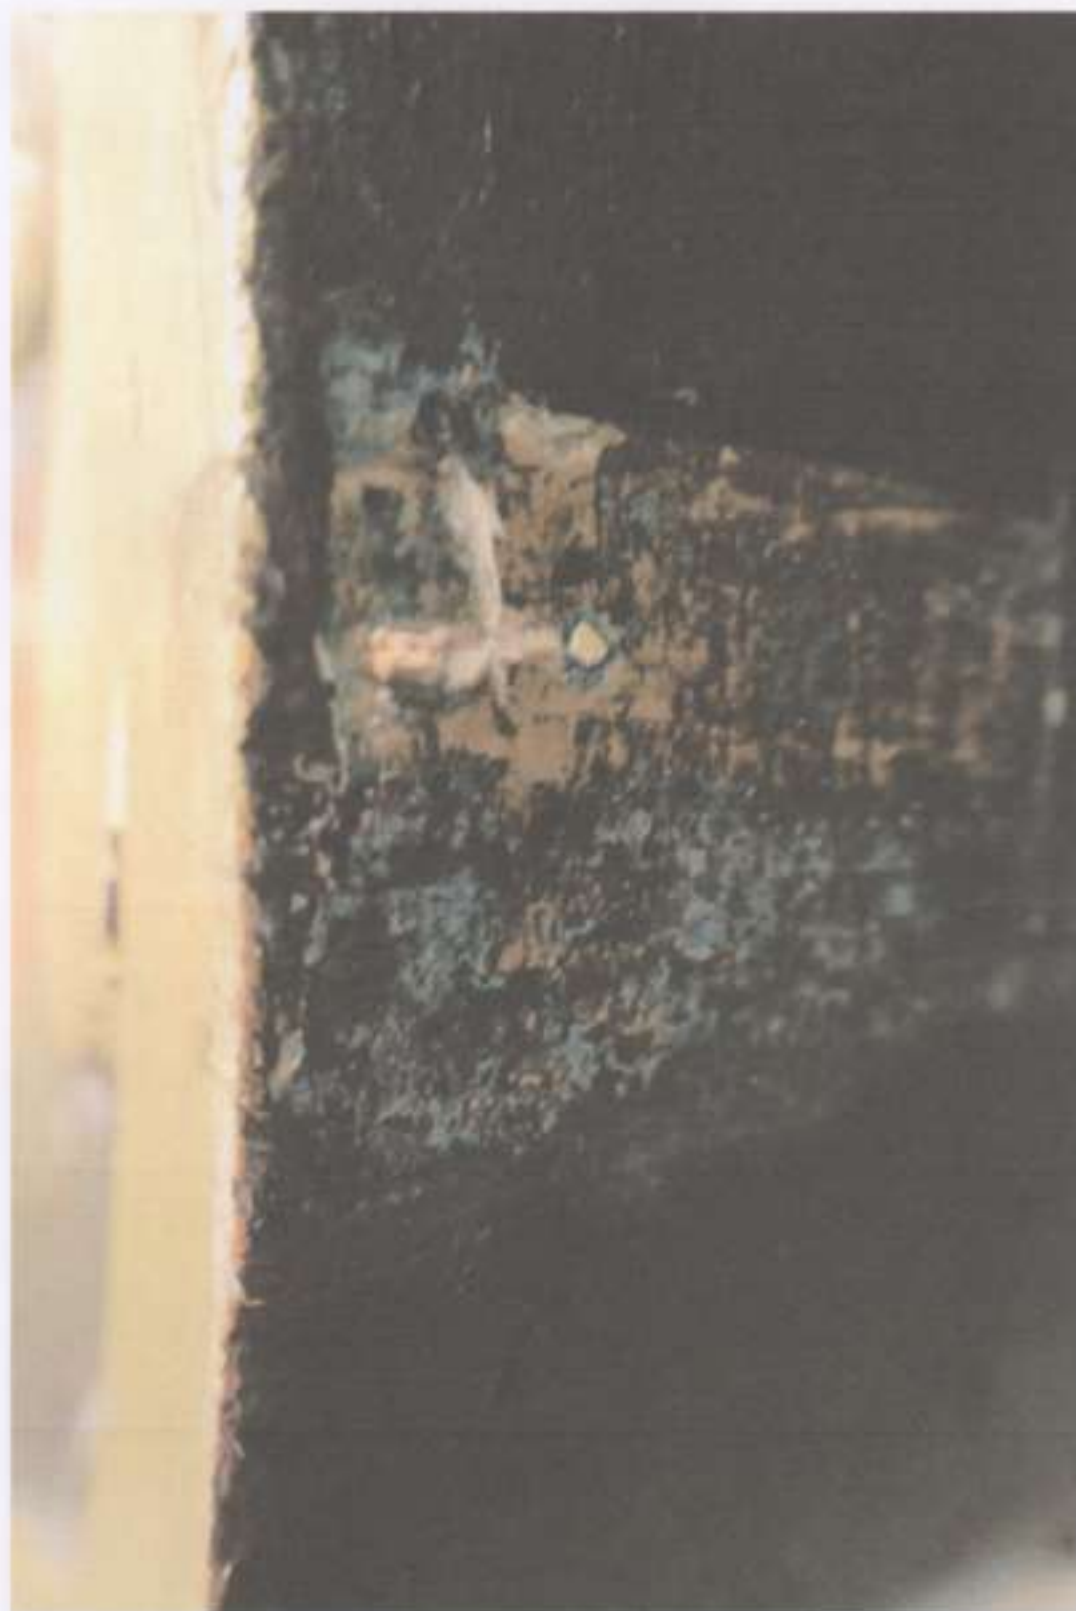
48. Predella. Fragment. Odkrywka na polichromii. Pod pojedynczą warstwą przemalowań (punktowań) ślady błękitu.

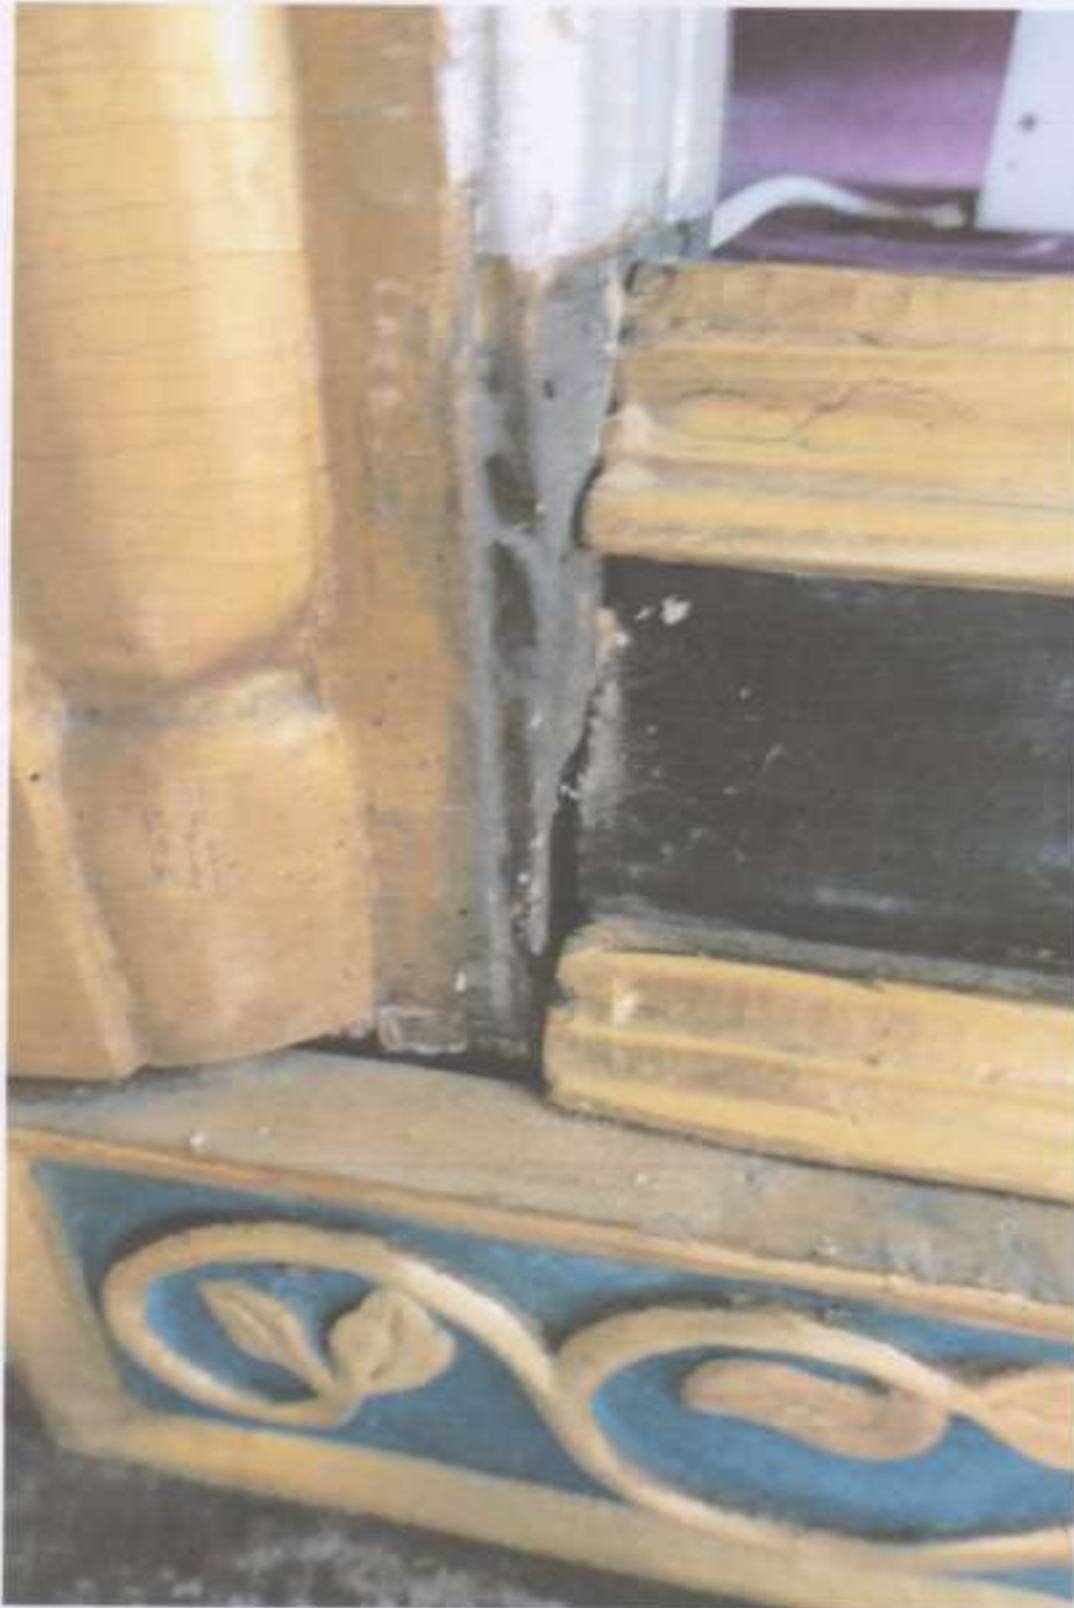
49. Predella. Stan zachowania. Widoczne szczeliny w miejscach łączy.

- Prace stolarsko – snycerskie będą polegały na wzmocnienie i uzupełnieniu konstrukcji, wstawianiu tzw. fleków w miejscach pęknięć konstrukcji, sklejeniu na nowo osłabionych połączeń stolarskich. Uzupełnienie snycerki;

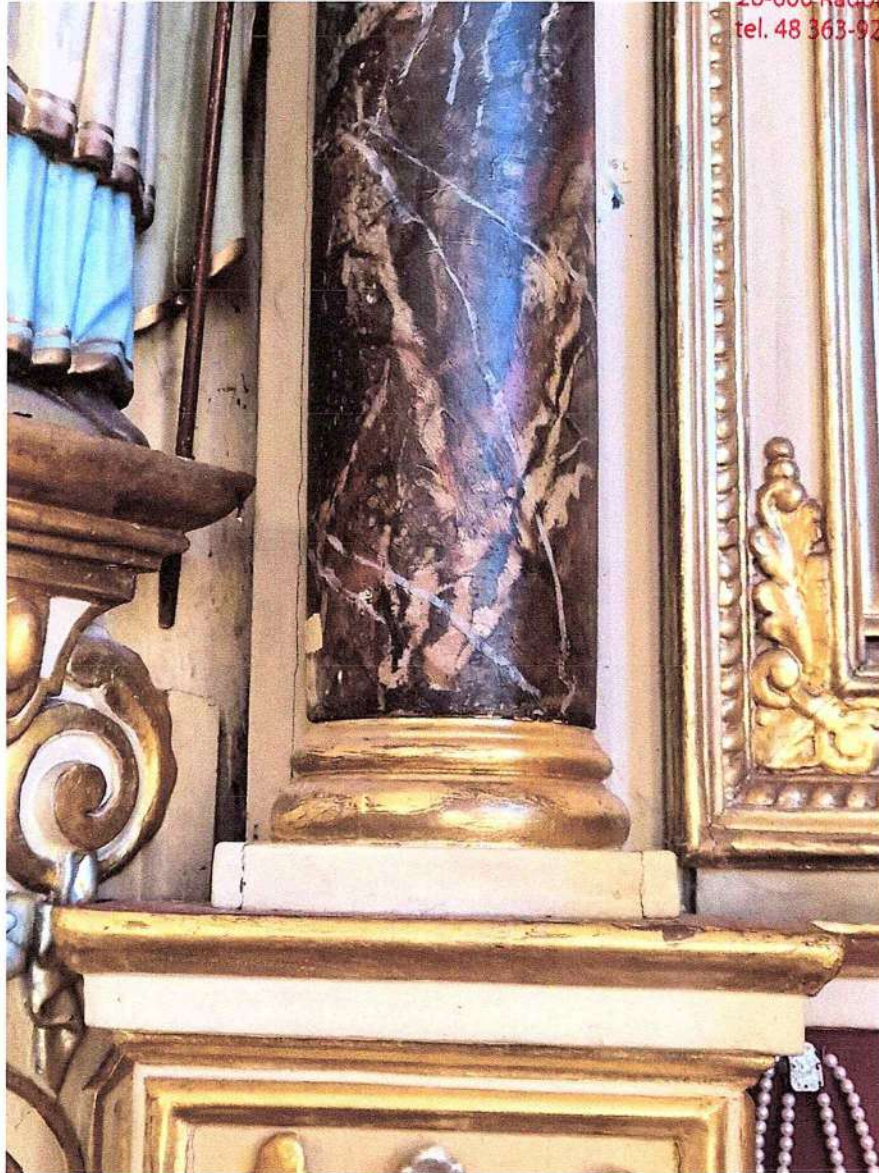
5. Trzon kolumny, współczesna marmoryzacja, widoczne osłabienie połączeń stolarskich i liczne przemalowania

- Prace stolarsko – snycerskie będą polegały na wzmocnienie i uzupełnieniu konstrukcji, wstawianiu tzw. fleków w miejscach pęknięć konstrukcji, sklejeniu na nowo osłabionych połączeń stolarskich. Uzupełnienie snycerki;

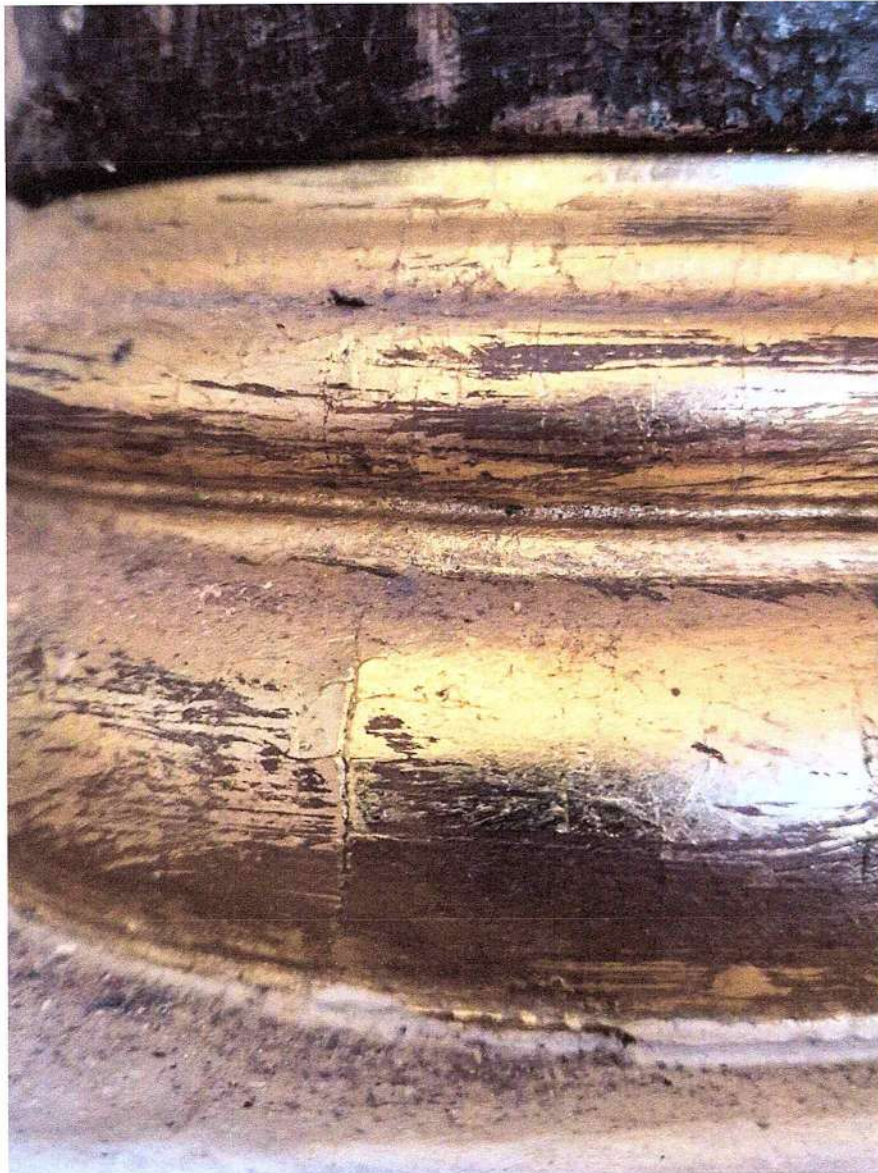
16. Cokół kolumny widoczna destrukcja gruntów i współczesne złączenie szlagmetalem

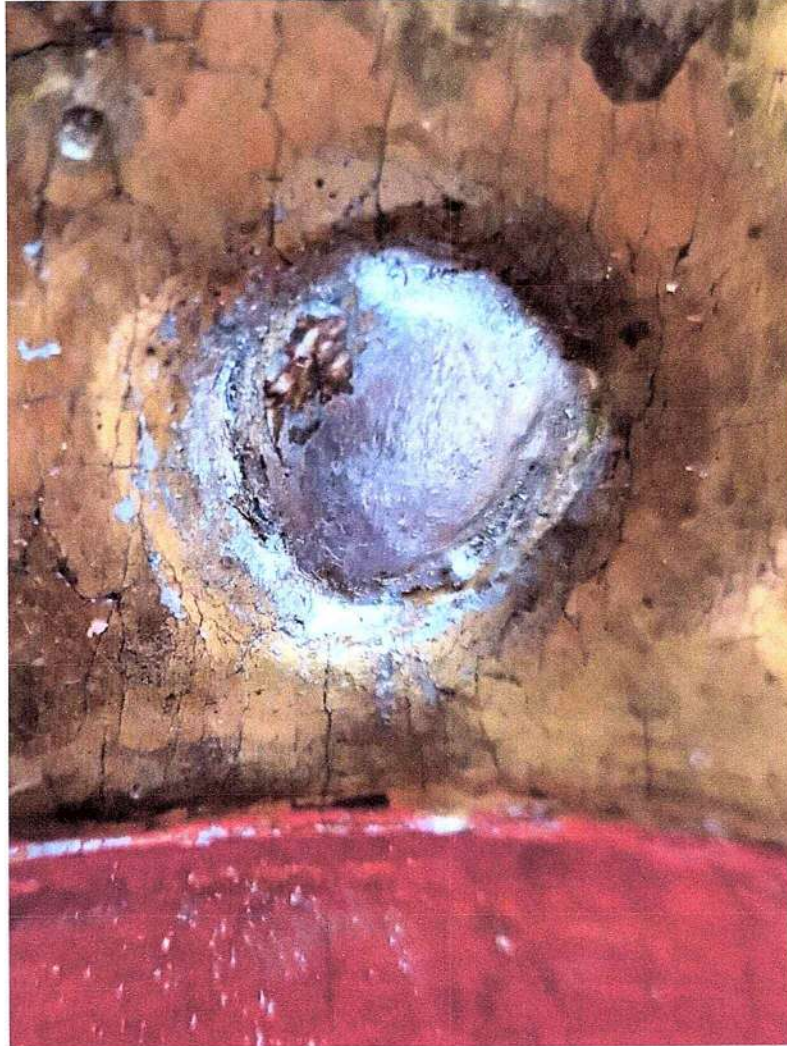
W dużo gorszym stanie są srebrzenia; oprócz analogicznych uszkodzeń jak w przypadku złoczeń sama struktura płatków srebra uległa korozji. W wielu miejscach srebro szerniało, tracąc całkowicie metaliczny połysk.

17. Cokół , kartaś, widoczny pulment i skorodowane srebro
