**PROGRAM PRAC KONSERWATORSKICH
ELEWACJI DZWONNICY I KOŚCIOŁA
PW. NAWIEDZENIA NAJŚWIĘTSZEJ MARII PANNY
W BUKÓWNIE**

Kraków, marzec 2017 r.

I. PRZEDMIOT PRAC

Planowane prace obejmą konserwację **elewacji kościoła pw. Nawiedzenia Najświętszej Marii Panny w Bukównie oraz elewacje dzwonnicy.**

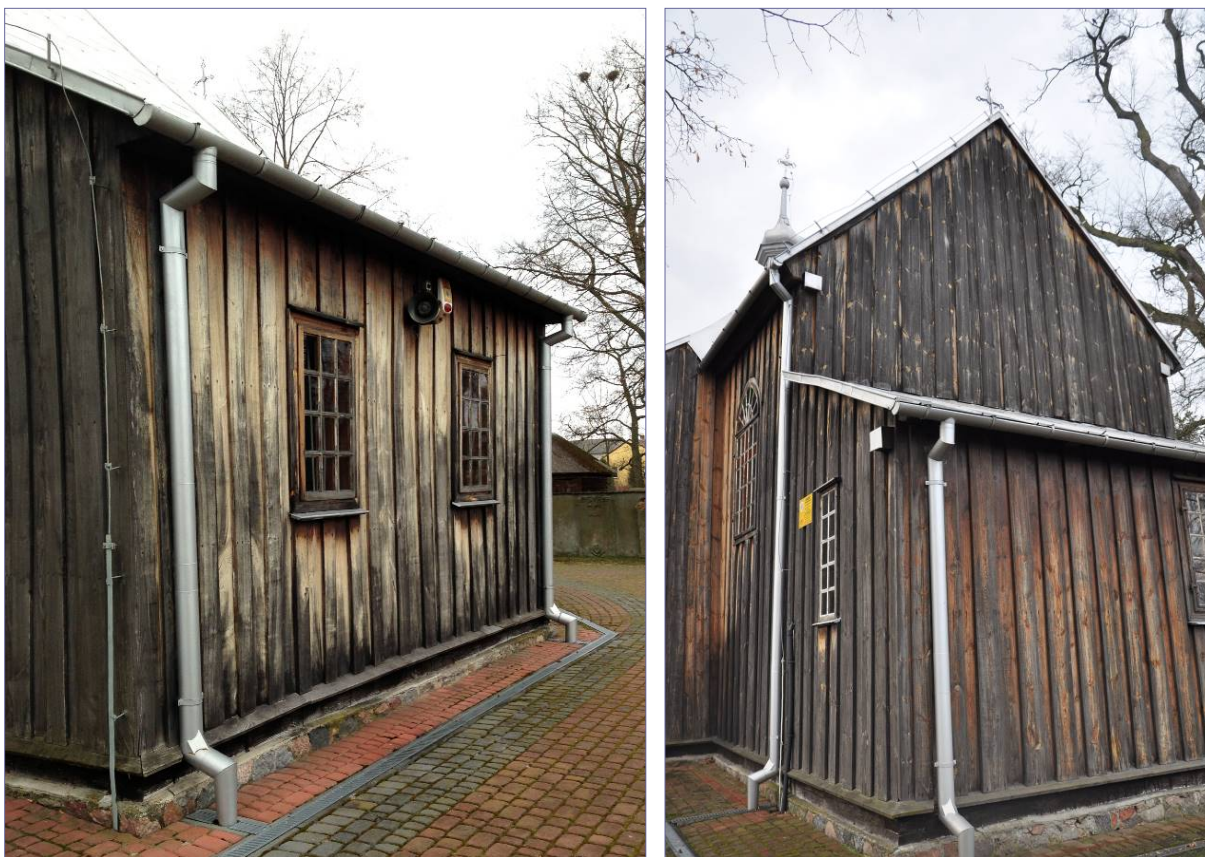
zniszczenia szalunku elewacji kościoła - spękania desek, wypłukanie barwników, stan techniczny, kamiennej podmurówki

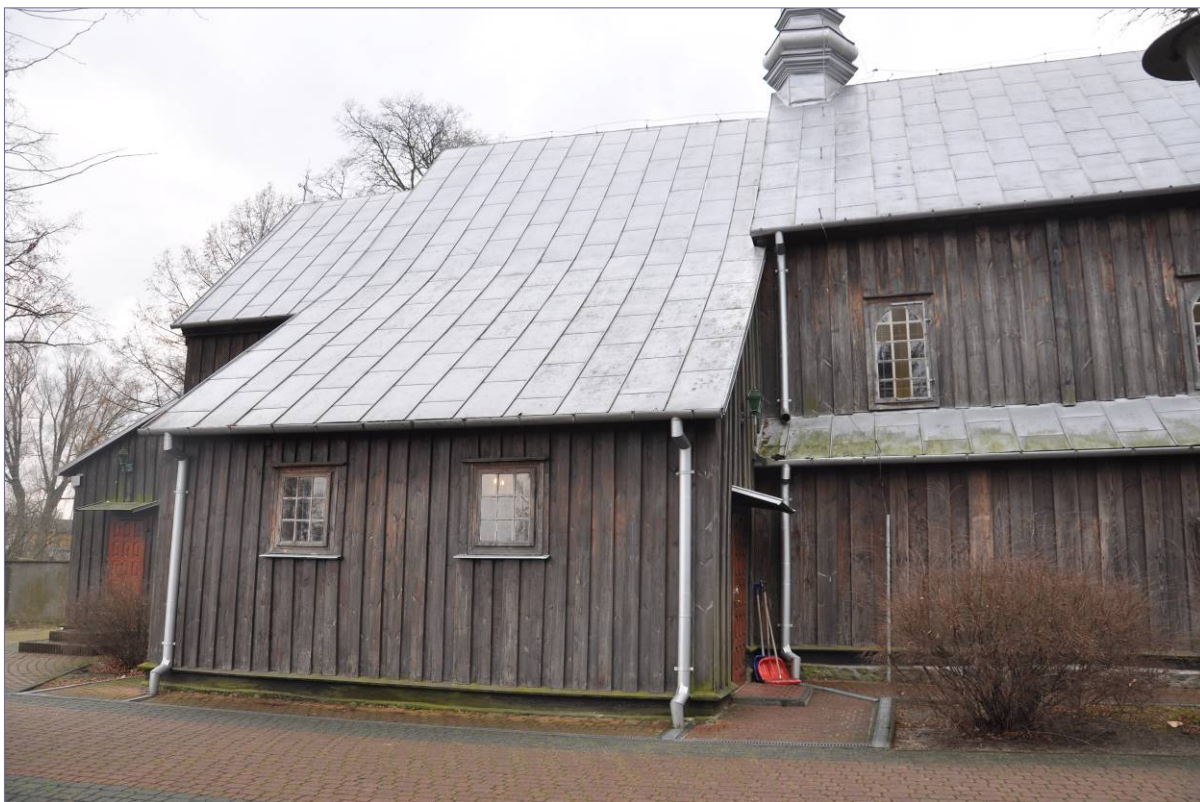
fragment elewacji – ogólny stan zachowania desek szalunku, znaczne zawilgocenie i omszenie podwaliny i okapu nad nią

Stan zachowania elewacji kościoła jest zróżnicowany i zależy przede wszystkim od ekspozycji na warunki atmosferyczne oraz podatność na zakażenie biologiczne. Długotrwałe zawilgocenie desek doprowadziło do rozwoju mikroflory i osłabienia desek.

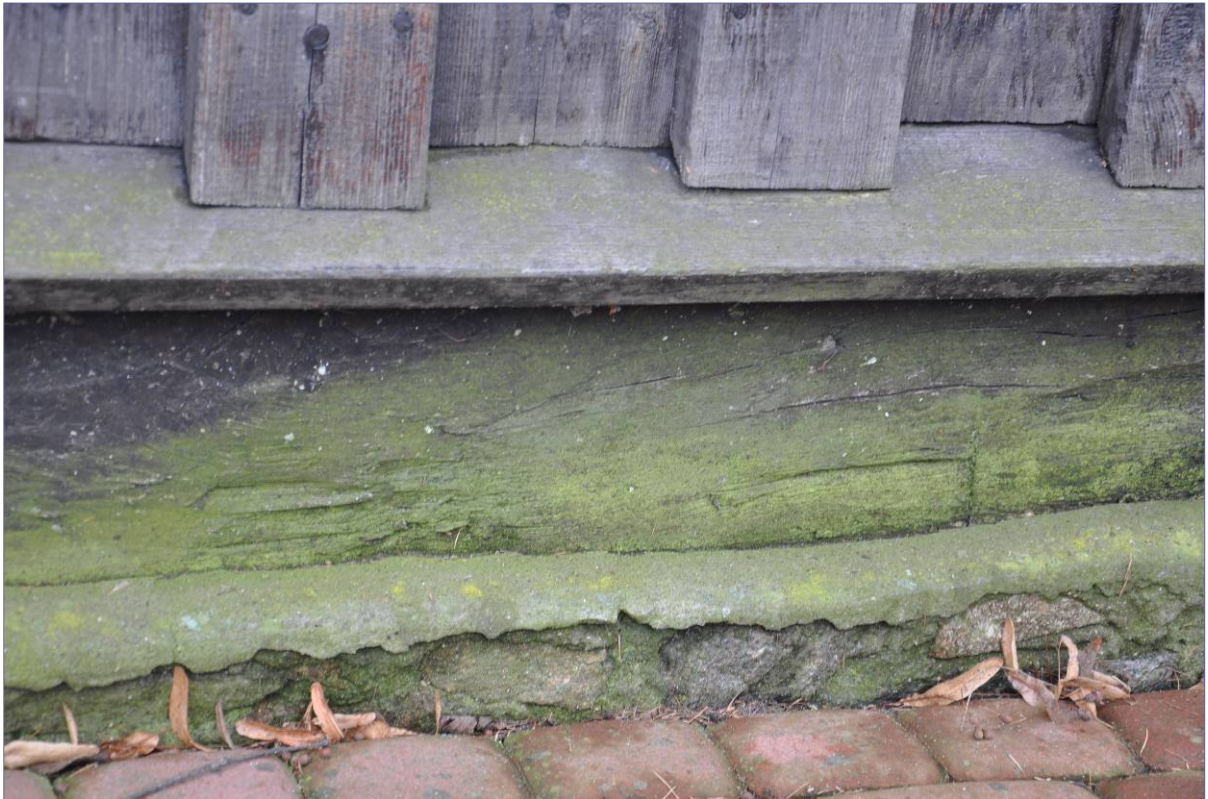
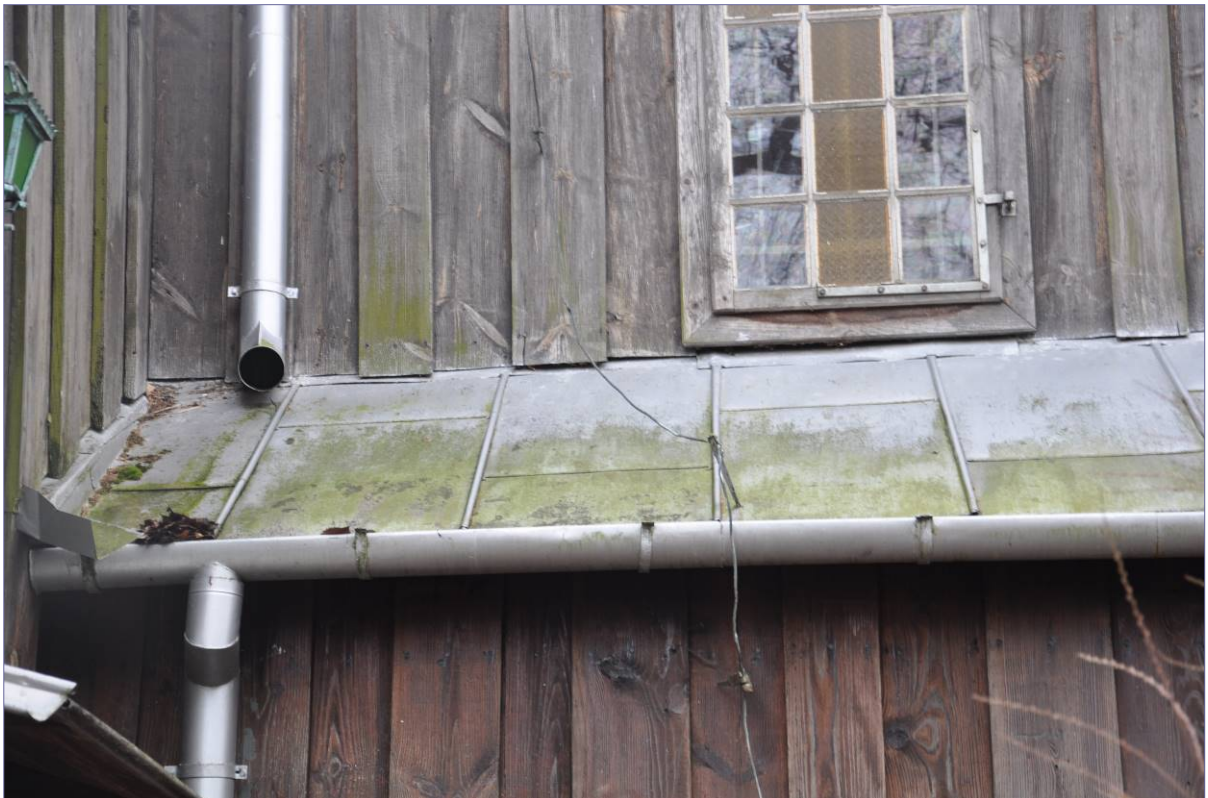
fragment elewacji kościoła , znaczne zawilgocenie i omszenie podwaliny i okapu nad nią, wypłukanie warstw ochronnych drewna powodujące wypłowienie i osłabienie desek szalunku oraz ram okna; spękane z ubytkami kity szklarskie

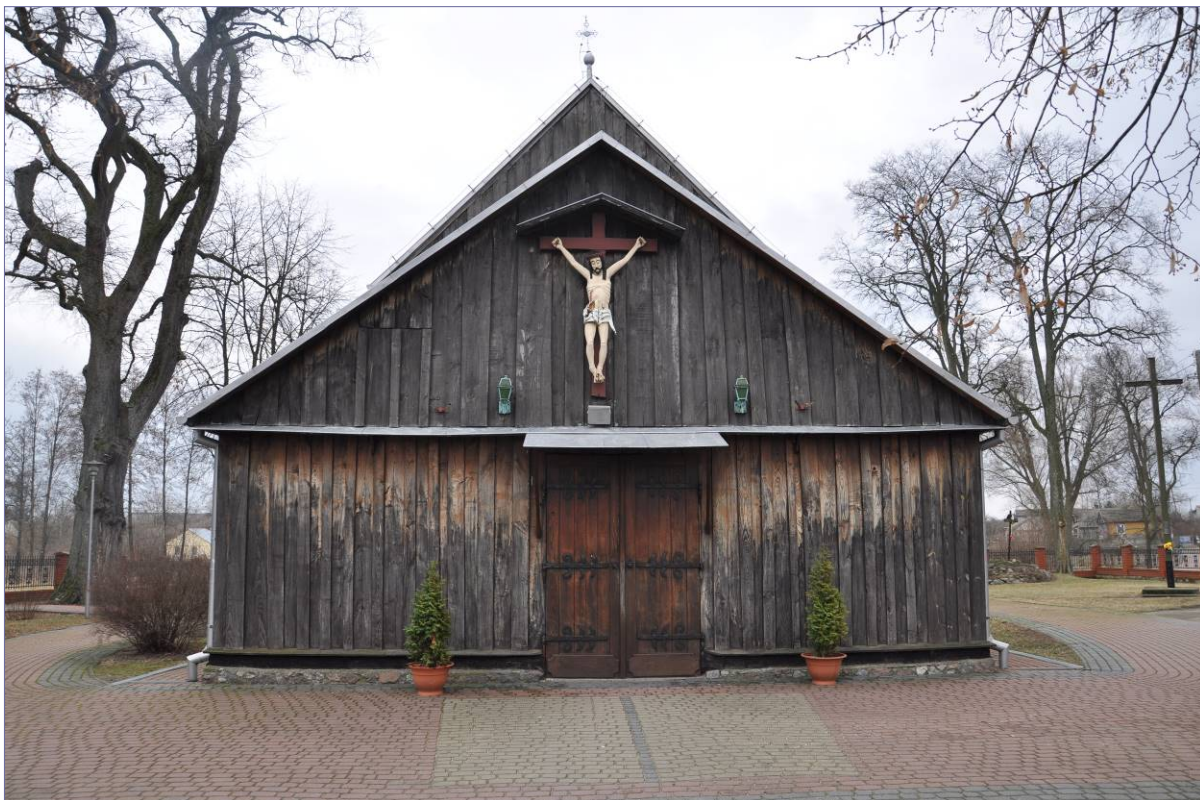
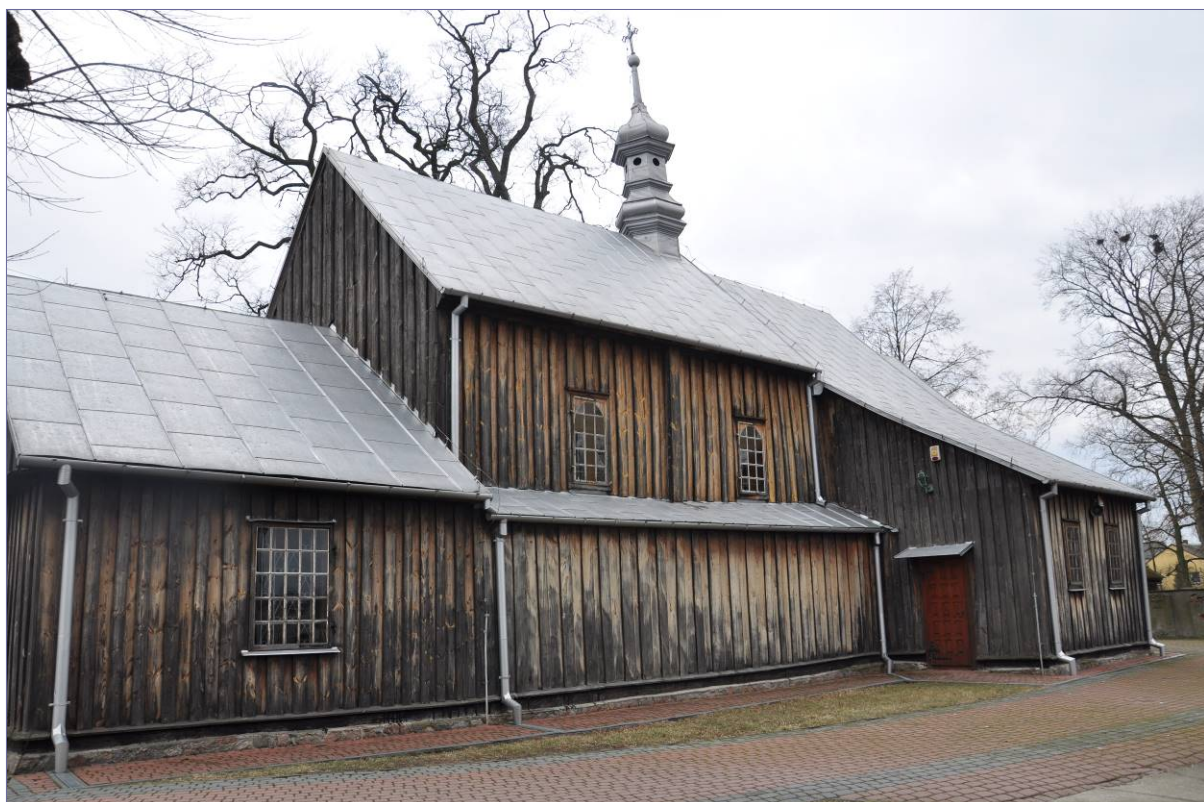
elewacja zachodnia z głównymi drzwiami wejściowymi i krucyfiksem - zawilgocenie i omszenie podwaliny i okapu nad nią, wypłukanie warstw ochronnych powodujące wypłowienie i osłabienie desek szalunku, zróżnicowana kolorystyka desek szalunku elewacji oraz stolarki drzwi

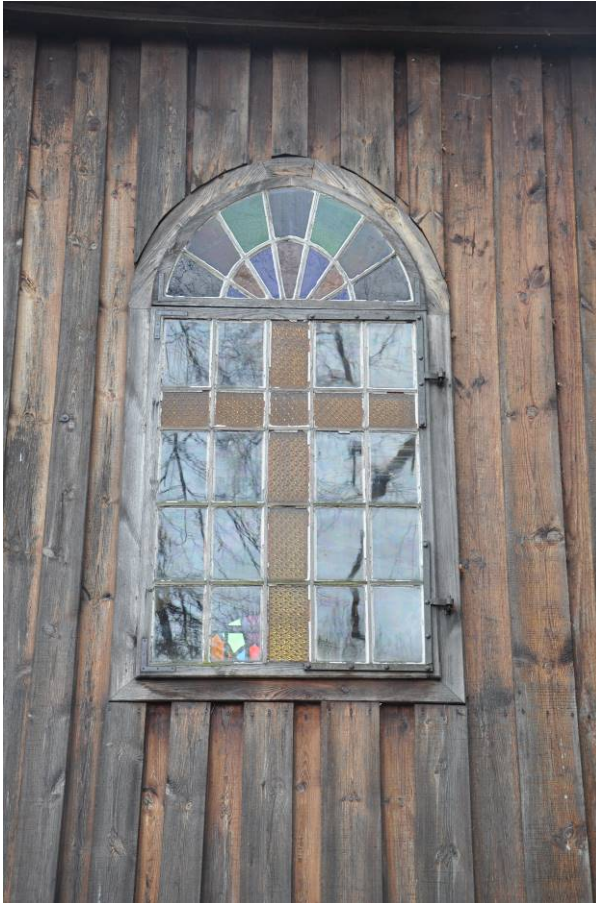
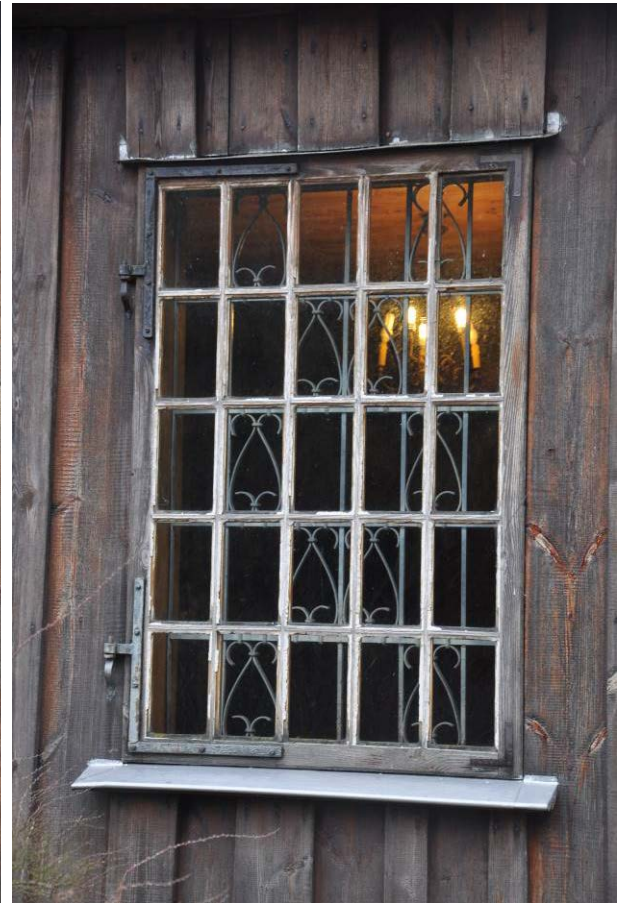
Stolarka okienna - drewno porażone przez drewnojady, brak warstw zabezpieczających, występują spękania wgniecenia, zadrapania i ubytki, drewno znacznie wyjąłowione. Elementy metalowe zardzewiały. Kity szklarskie spękane z licznymi ubytkami

stolarka okienna, strona zewnętrzna, uszkodzenia kitów szklarskich, brak warstw zabezpieczających na drewnie, zardzewiałe stalowe akcesoria

7. W stolarce przeszklonej - wymiana spękanych kitów szklarskich. Wymiana pękniętych, uzupełnienie brakujących szyb barwnych i przezroczystych - szklenie kwater kitami szklarskimi naturalnymi lub silikonowymi w kolorze drewna.

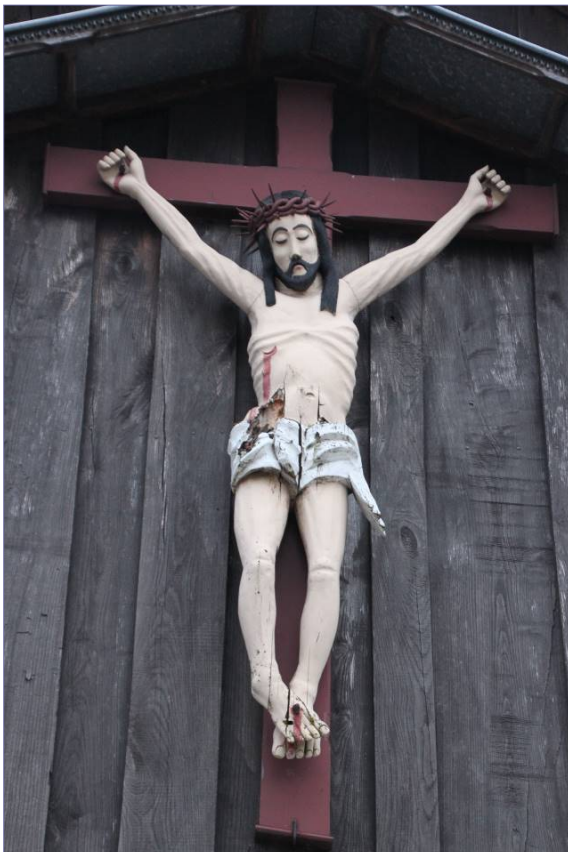
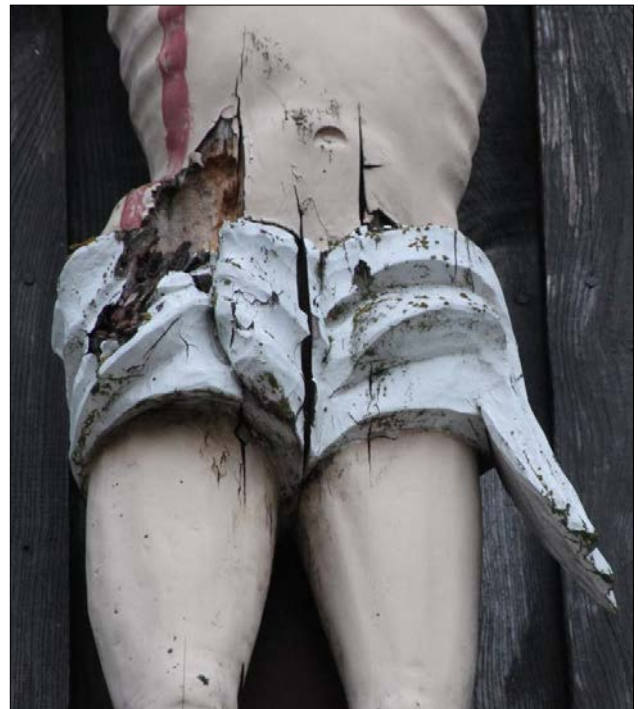
krucyfiks- zniszczenia drewna, spękania i ubytki, przemalowanie

Krucyfiks - obiekt składa się z dwóch elementów składowych: rzeźby Chrystusa oraz krzyża. Krzyż wykonany został z litego drewna (w dwóch częściach), jest malowany. Posąg Chrystusa wykonany został z drewna z kilku elementów: korpusu - zasadniczo w jednej części drewna w niektórych miejscach flekowany, rąk, głowy i korony cierniowej. Rzeźba Chrystusa wykazuje liczne uszkodzenia wywołane działaniem czynników fizycznych, mechanicznych, biologicznych oraz przekształceń estetyczno-plastycznych. Do pierwszej grupy czynników fizycznych należy zaliczyć pęknięcia drewna powstałe w wyniku różnicy temperatur i zmiennej wilgotności. Większe pęknięcia można zlokalizować w okolicach rany nad perizonium, na stopie prawej nogi Chrystusa. Widoczne jest sporych rozmiarów uszkodzenia i ubytki np. głęboka dziura spowodowana przez dzięcioły zjadające larwy owadów szkodników. W okolicach bioder nóg i perizonium pojawiły się głębokie spękania

Ze względu na kultowy charakter obiektu oraz jego wartości artystyczne i historyczne oraz katastrofalny stan techniczny konieczne będzie również przeprowadzenie pełnej konserwacji technicznej i estetycznej **krucyfiks**, integralnie związanego z elewacją kościoła. Krucyfiks po demontażu trzeba przede wszystkim poddać dezynsekcji i dezynfekcji, wykonać pełną impregnację wzmacniającą drewno i naprawy stolarskie wraz z uzupełnieniem i sklejeniem poszczególnych elementów składowych.

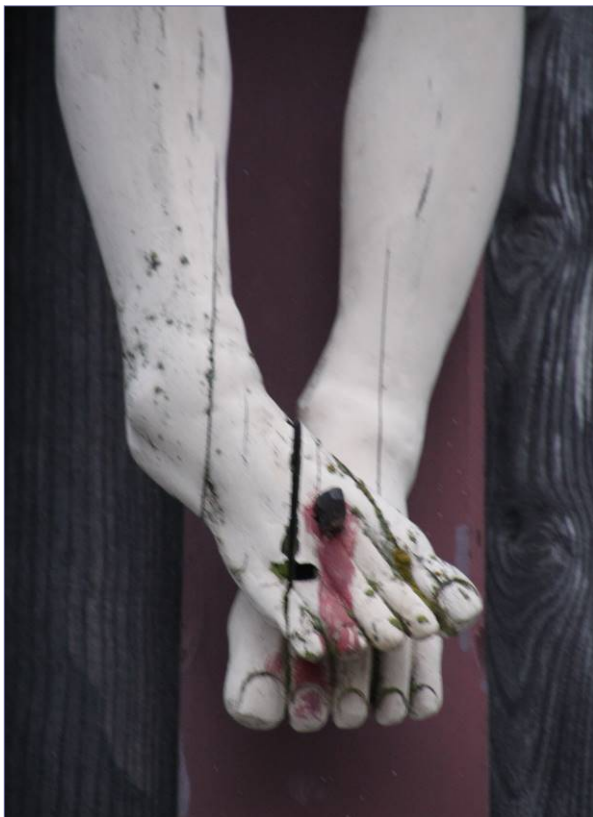
odrodzeniowe, które mogą doprowadzić do szybkiej dewastacji obiektu. Łączenia rąk i korpusu są poluzowane. Przekształcenia estetyczno-plastyczne zmieniły pierwotną kolorystykę obiektu przemalowania w technice olejnej całej figury. Drewno rzeźby - uszkodzenia spowodowane przez owadzie szkodniki Zaprawa i farby są spękane i odspojone od podłoża. Widoczne są również ubytki warstw polichromowanych wraz z zaprawą, aż do podobrazia drewnianego. Elementy metalowe rdzewieją.

spękania drewna, złuszczenie za zaprawy i warstw malarskich, zawilgoć, rdzewiejące elementy metalowe

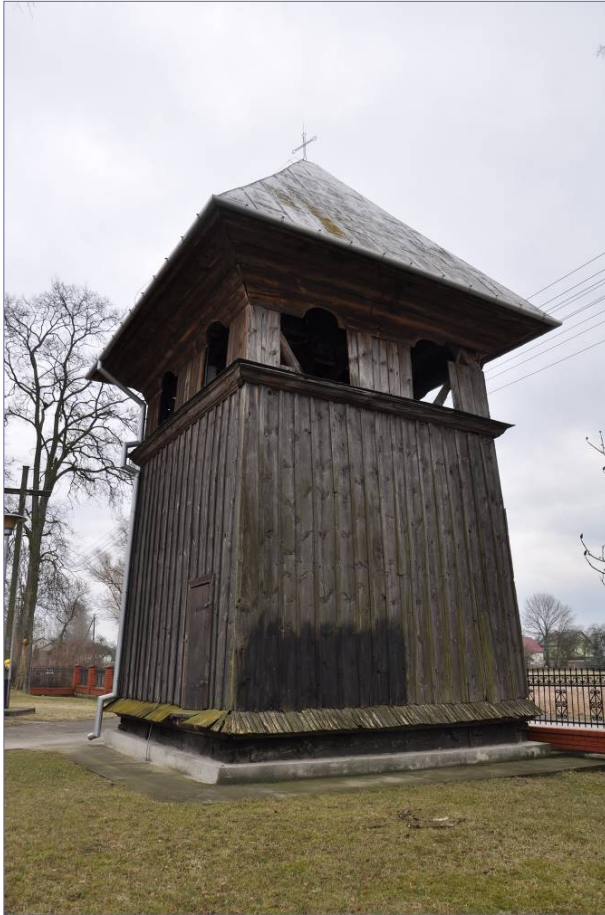
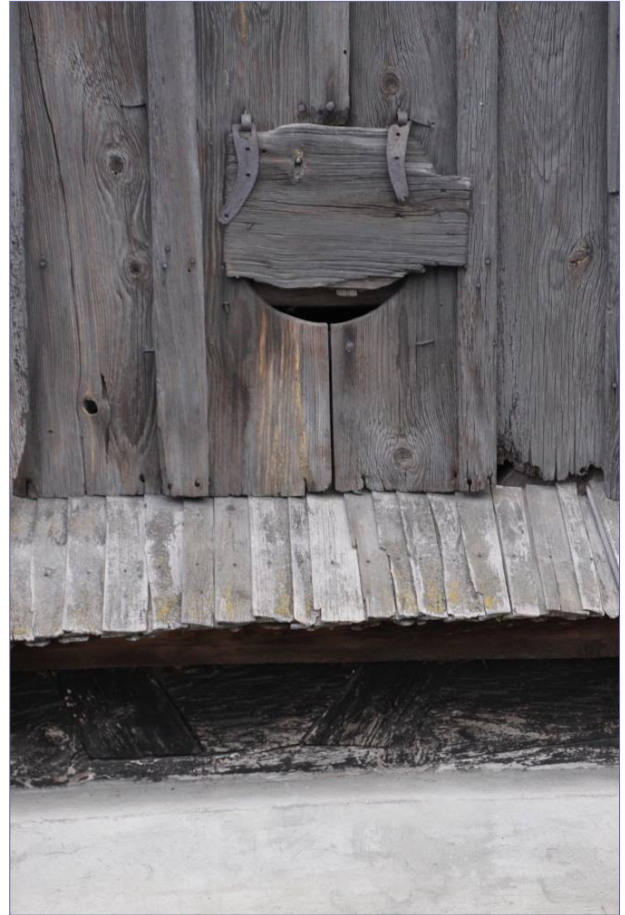
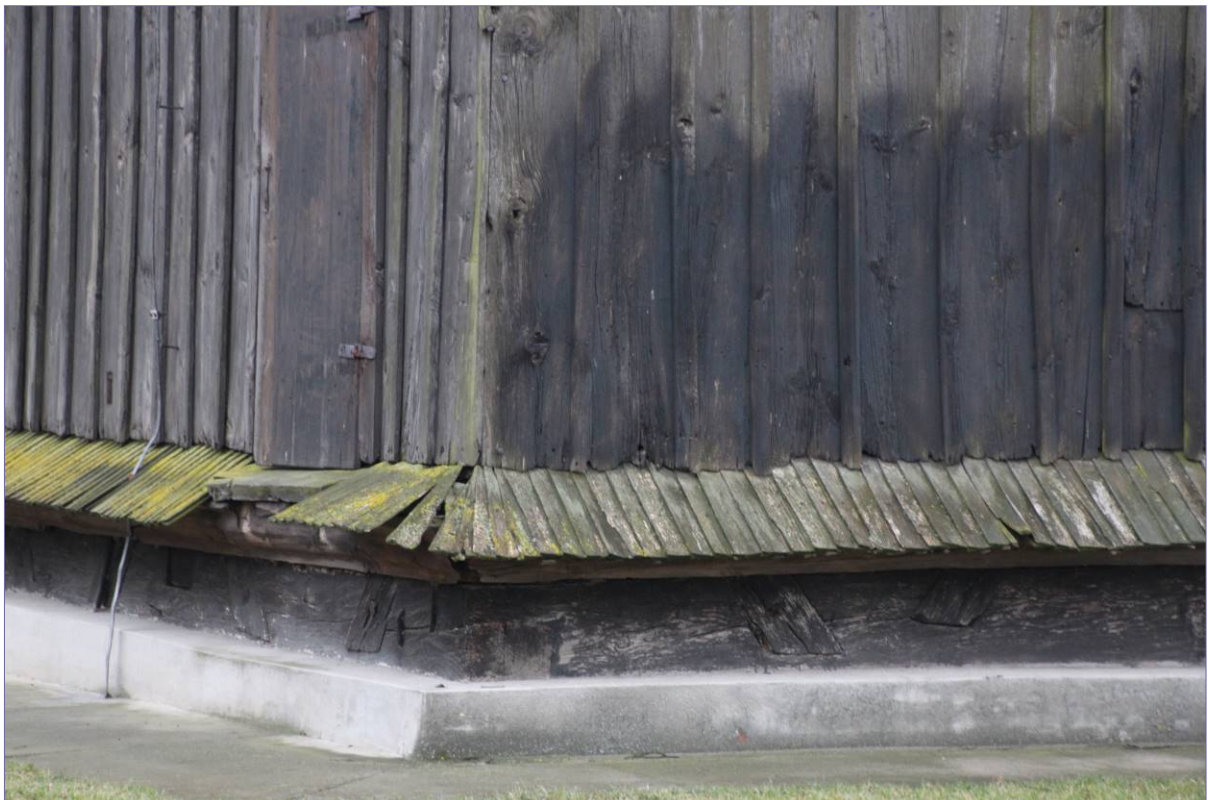
Deski szalunkowe elewacji dzwonnicy znajdują się z złym stanie technicznym, przyczyną jest zaatakowanie drewna przez owadzie szkodniki, wszystkie deski szalunku są uszkodzone w dolnej partii nad okapem. Partie mniej nasłonecznione pokryte mchem i porostami. Wiele desek zbutwiało, wylamana z brakami brakujące Listwy maskujące spacje, powykrzywiane, gwoździe zardzewiały. Dach pokryty blachą, elementy rynien i rur spustowych w dobrym stanie technicznym.

zniszczenia okapu z gontu, ubytki rozwarstwienia spękania poszczególnych elementów, znaczne uszkodzenia dolnych fragmentów desek szalunku, wylamane listwy, zardzewiałe z ubytkami gwoździe, przemalowanie fragmentu szalunku zmieniające kolorystykę

Konieczna będzie również wymiana zniszczonego **gontu okapu nad podwaliną elewacji dzwonnicy**. Proponuje się zastosowanie gontu o identycznych wymiarach.

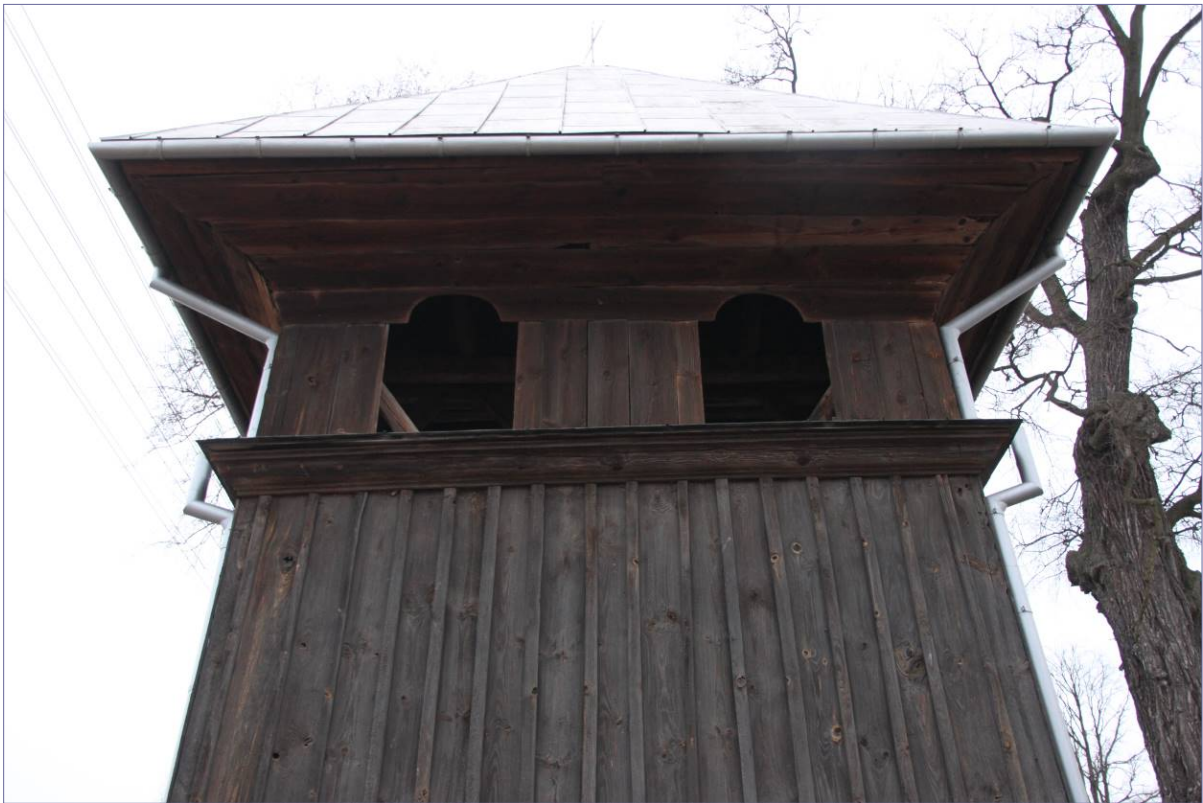
dziury w deskach spowodowane przez dzięcioły, rozluźnienia poszczególnych desek okapu
